# IL RESTAURO DELL'ALTARE DEL CROCIFISSO NEL DUOMO DEL SS. REDENTORE A PALMANOVA

## RELAZIONE TECNICA

**Committente:** Parrocchia Arcipretale del SS. Redentore, Palmanova

**Esecuzione dei lavori:** A.RE.CON. snc  
di Daniela Cisilino, Luisa Fogar, Maria Caterina Olivieri

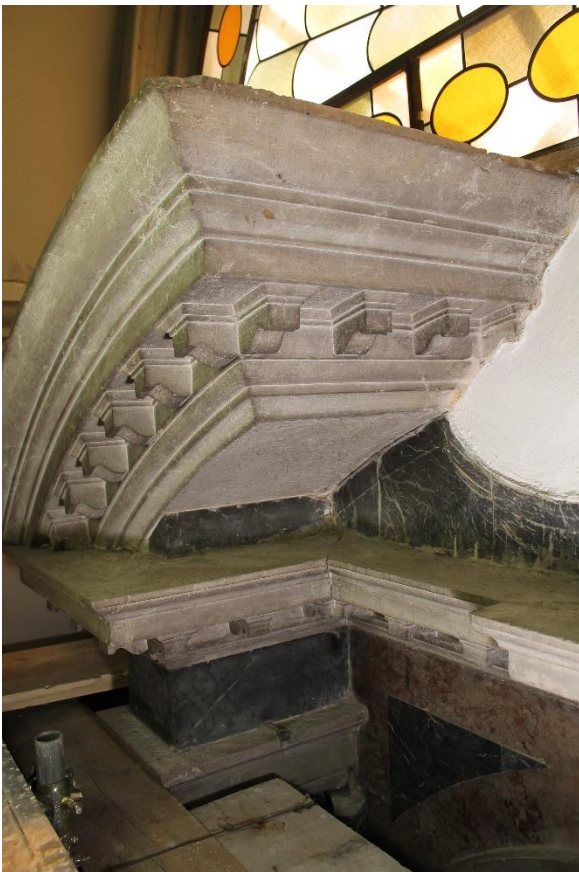
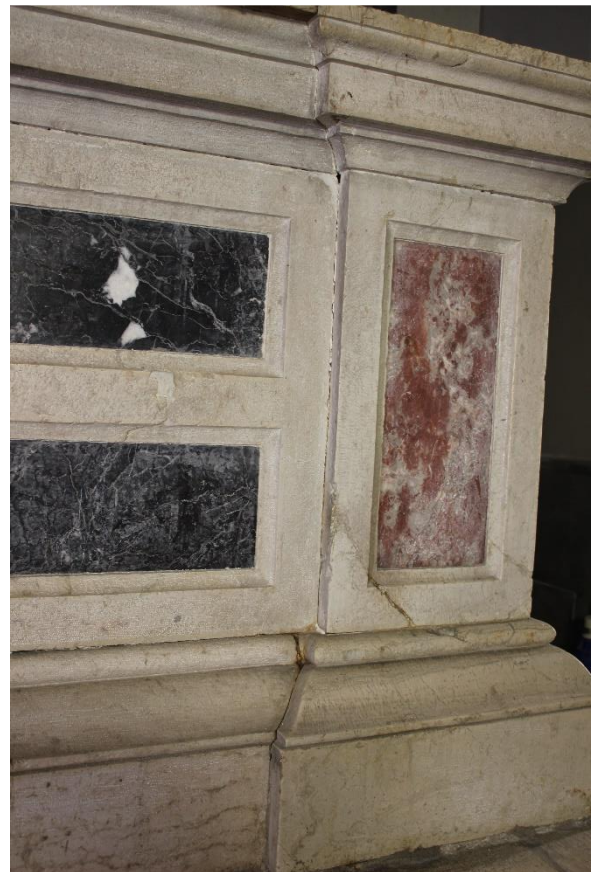
Altre gocciolature di cera, plastica fusa e residui di adesivi utilizzati, probabilmente, per fissare cavi elettrici.  
Sotto: l'annerimento diffuso sulle superfici e il degrado delle stuccature tra i conci.

**Smontaggio delle stuccature.** Le stuccature alterate o frammentarie sono state eliminate a mano, con martello e scalpello, per creare una sede adeguata alle nuove sigillature. I residui di vecchie stuccature all'interno delle scabrosità della lavorazione superficiale sono stati rimossi con l'aiuto del vibroincisore.

**Stuccature.** Tutte le fessurazioni e le giunzioni, includendo quelle di minor entità, sono state sigillate con un impasto a base di calce idraulica naturale e sabbia di fiume opportunamente corretta nella tinta con pigmenti naturali in polvere.

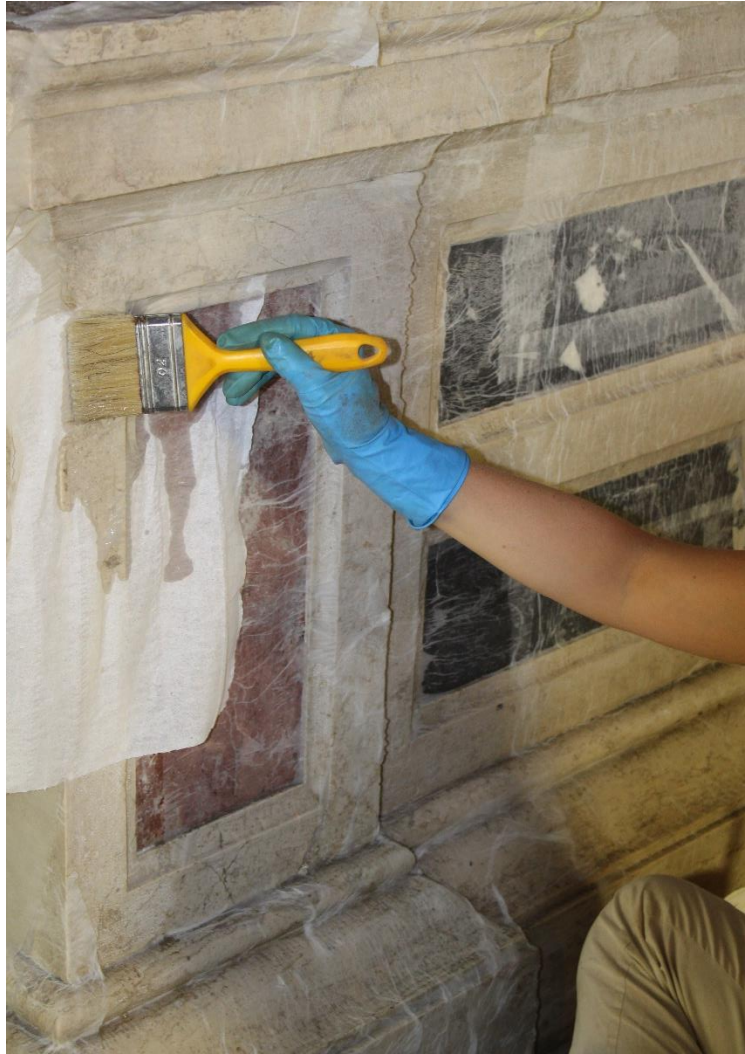
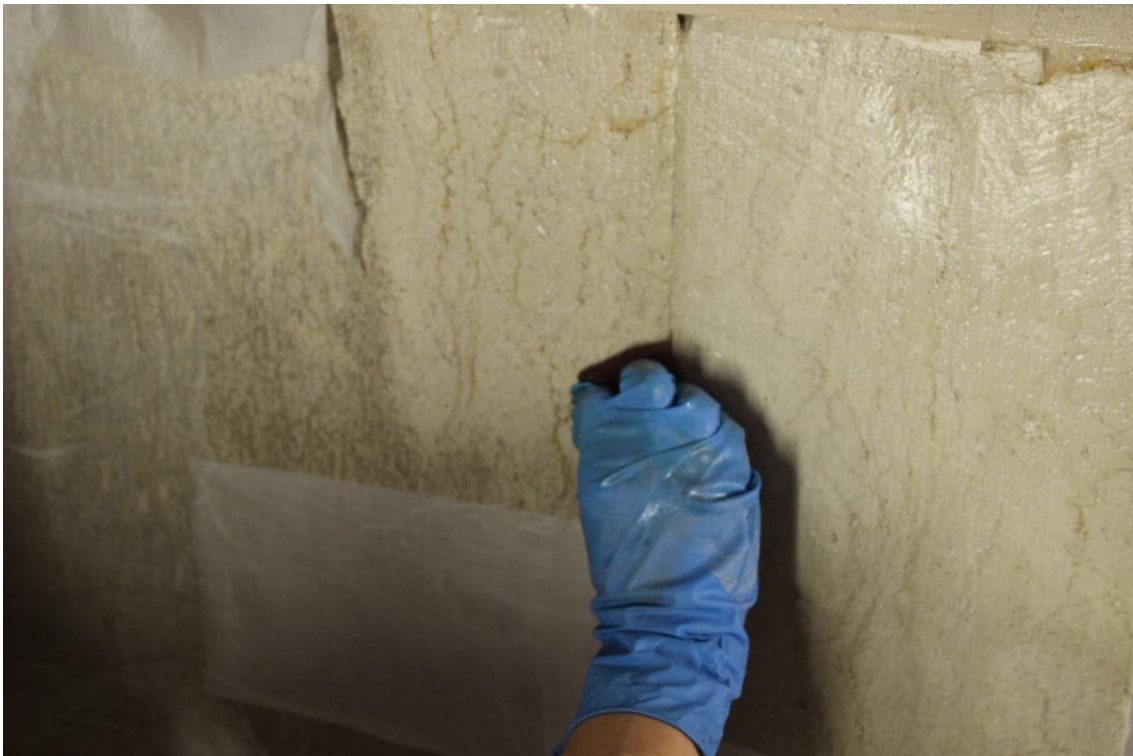
Applicazione dell'ovatta di cellulosa a supporto della soluzione acquosa di carbonato d'ammonio.

Il nostro intervento è dunque ripreso con l'applicazione di impacchi di carbonato d'ammonio a bassa concentrazione supportato da ovatta di cellulosa, in modo da ammorbidire lo sporco grasso del nero fumo e perfezionarne la rimozione. Dopo un tempo d'attesa opportuno le applicazioni sono state rimosse, sciacquate con spugne abrasive sintetiche e spugne di cellulosa e rifinite con vaporjet a bassa pressione, per liberare perfettamente la porosità del materiale lapideo e raggiungere gli anfratti più difficili della lavorazione.

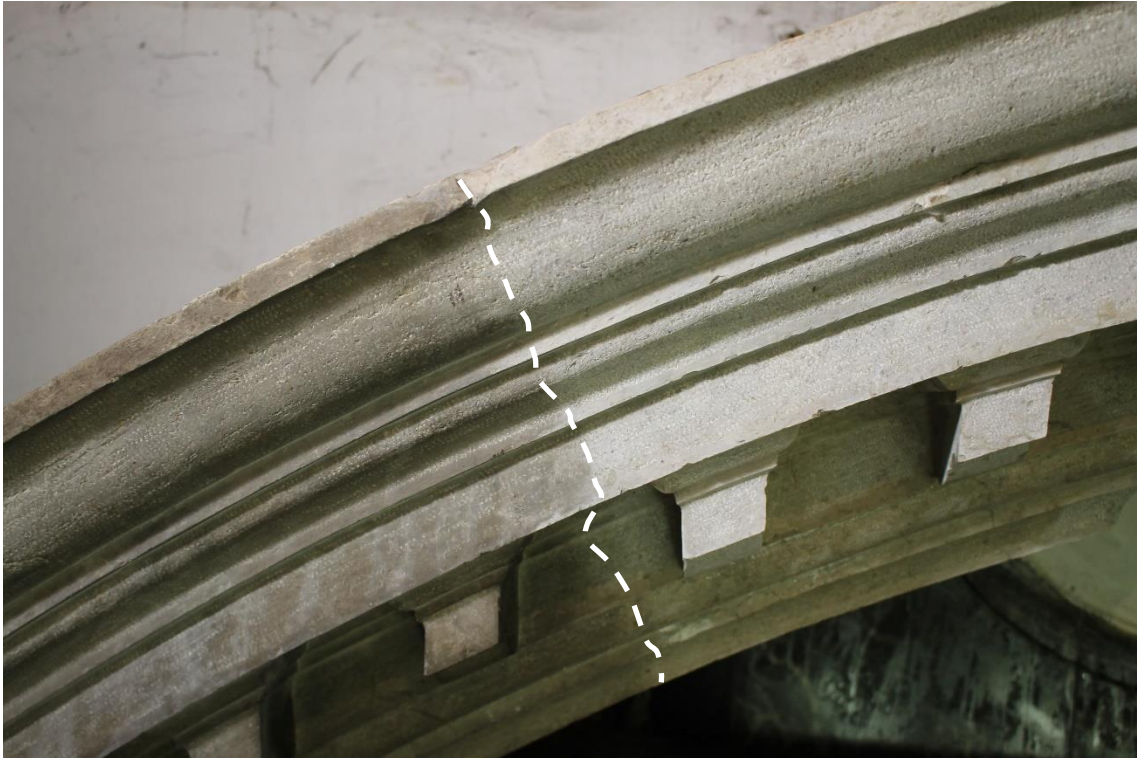
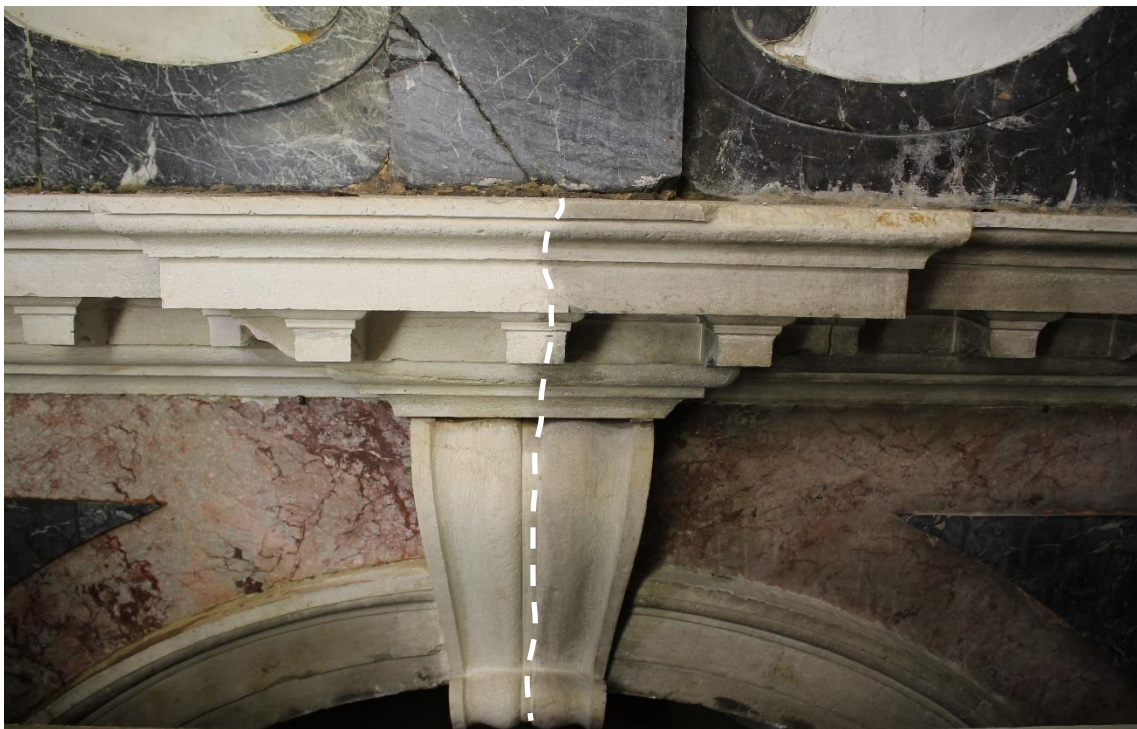
Queste immagini riportano due tasselli di pulitura che denotano come l'operazione restituisca il valore cromatico originario non solo alle pietre chiare, ma anche ai marmi colorati, sui quali riprendono vigore le venature e le innumerevoli sfumature naturali.
