## Chiesa parrocchiale di S. Lorenzo martire, Forgaria (UD)

Restauro, ricomposizione e nuova collocazione dell'Altare marmoreo dedicato a San Francesco (sec. XVIII), dono della Parrocchia dei Santi Pietro e Paolo di Majano (UD)

### RELAZIONE TECNICA FINALE SULL'INTERVENTO DI RESTAURO ESEGUITO

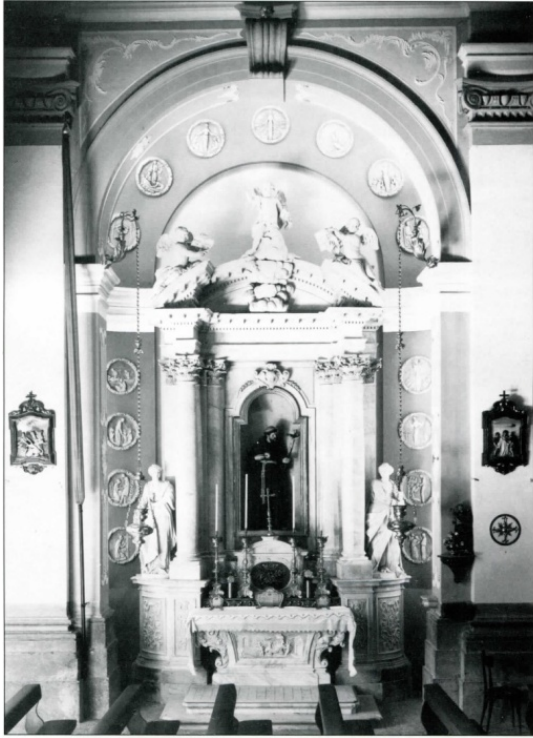
L'altare di S. Francesco - già nella chiesa fiscalizzata dei Filippini di Udine - autore ignoto del 1700 - collocato nel 1884.

Dalla foto dell'altare si possono notare i due gradini del basamento che si legano al blocco centrale riccamente decorato con un altorilievo. La predella con i due gradini non sono più presenti tra il materiale recuperato così come la mensa e altri conci marmorei che costituivano le basi delle colonne. Si notano le 15 pàtere circolari che fanno da corona all'altare e ora ri-collocate nella nuova chiesa parrocchiale, a sinistra entrando nell'aula.

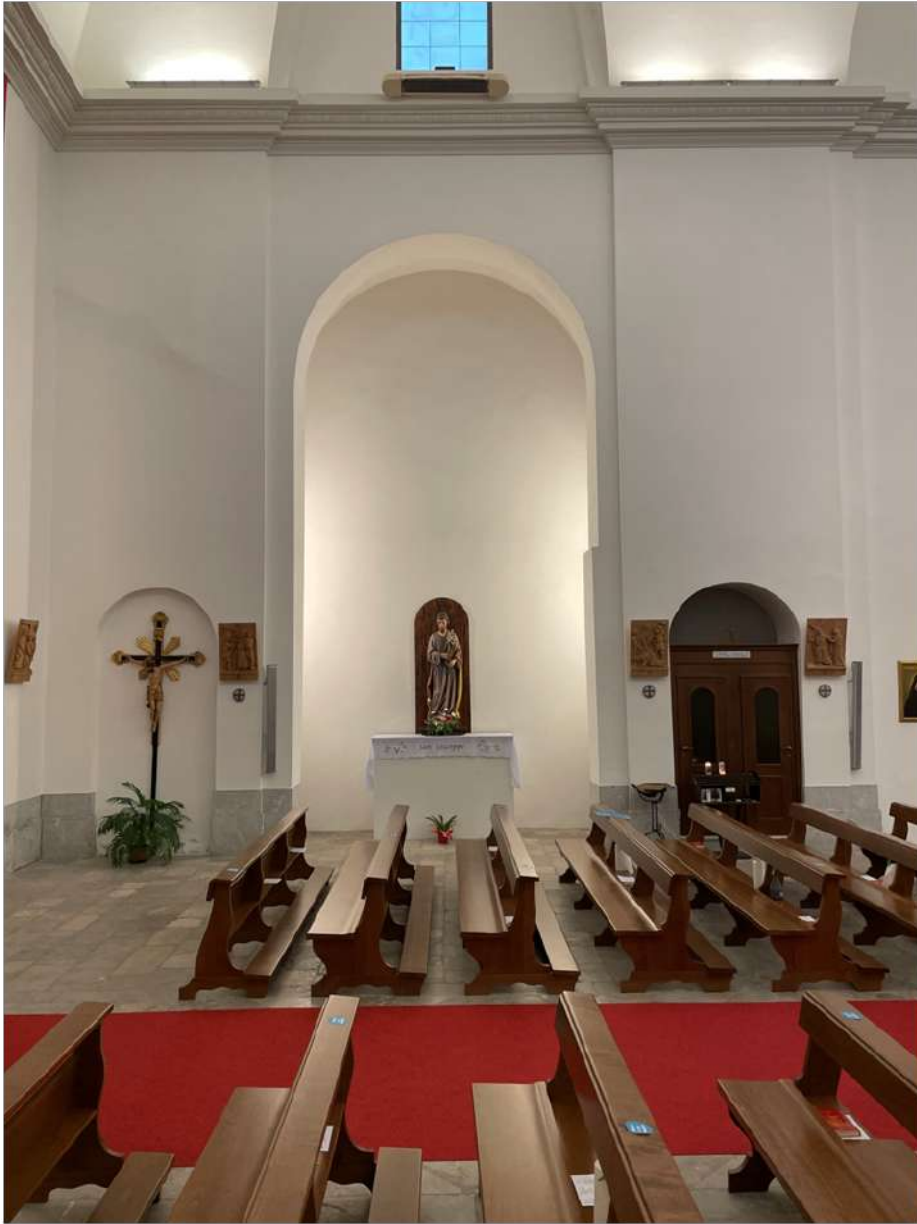
*La cappella prima dell'intervento di ricollocazione*

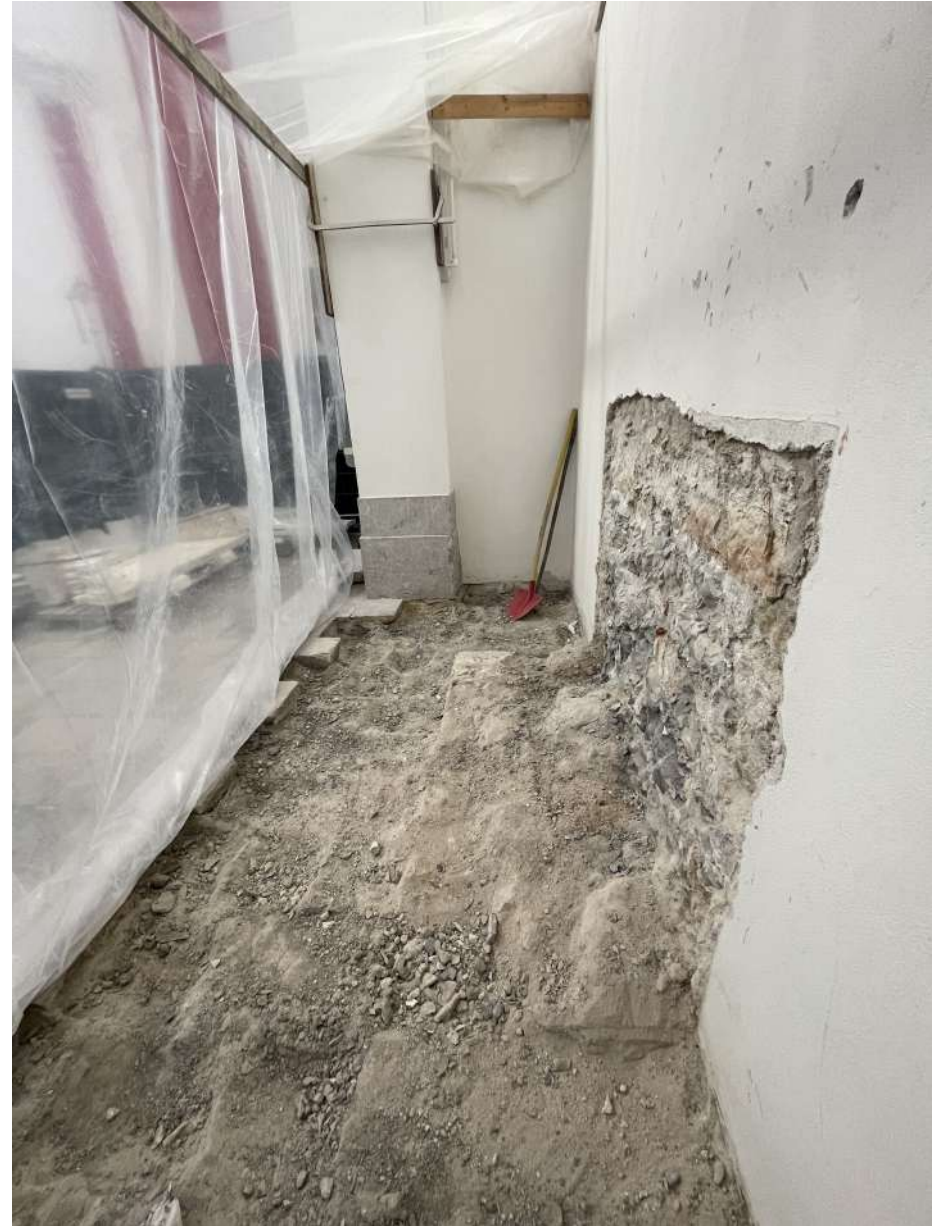
*2022 01 13 La demolizione del pavimento e del basamento in conci*

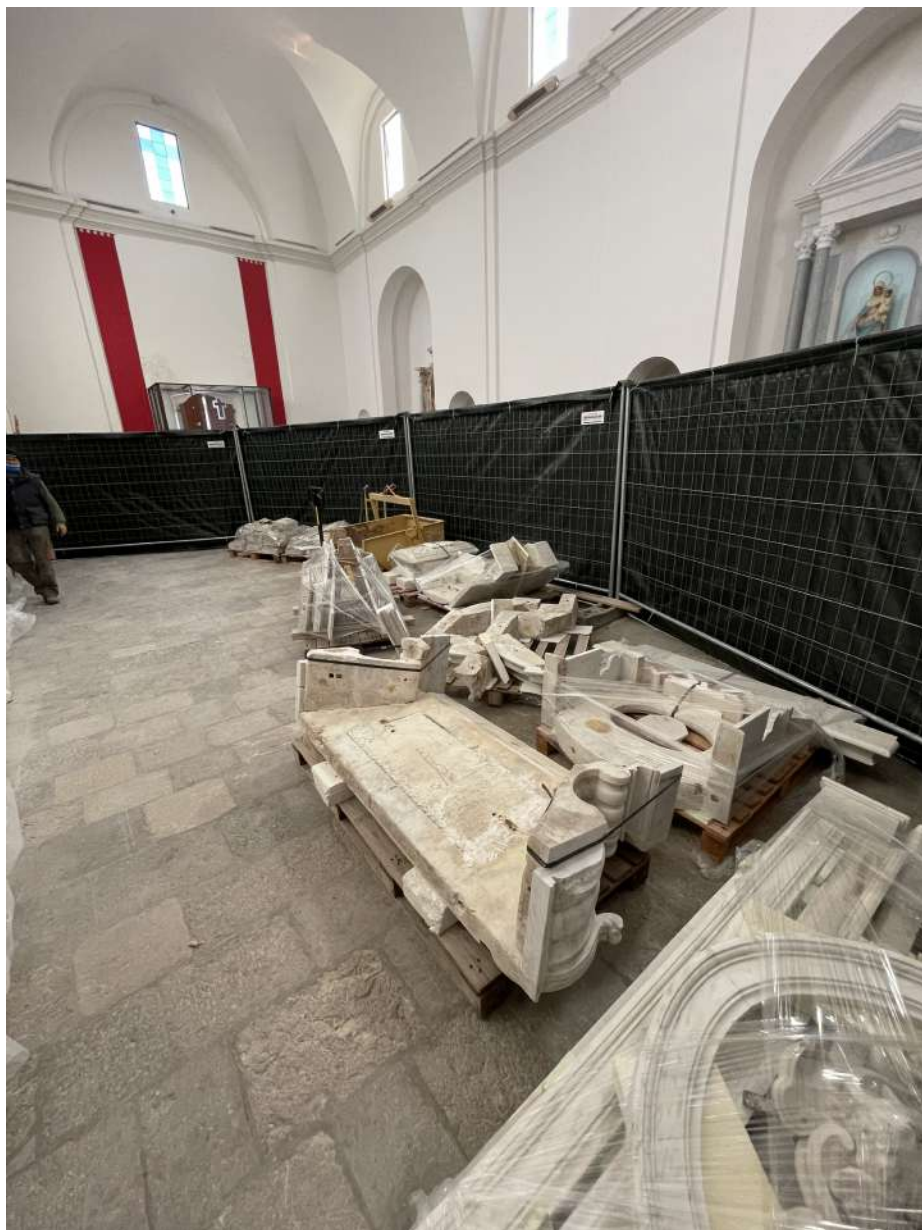
*2022 01 13 Lo stoccaggio dei conchi dell'altare marmoreo*

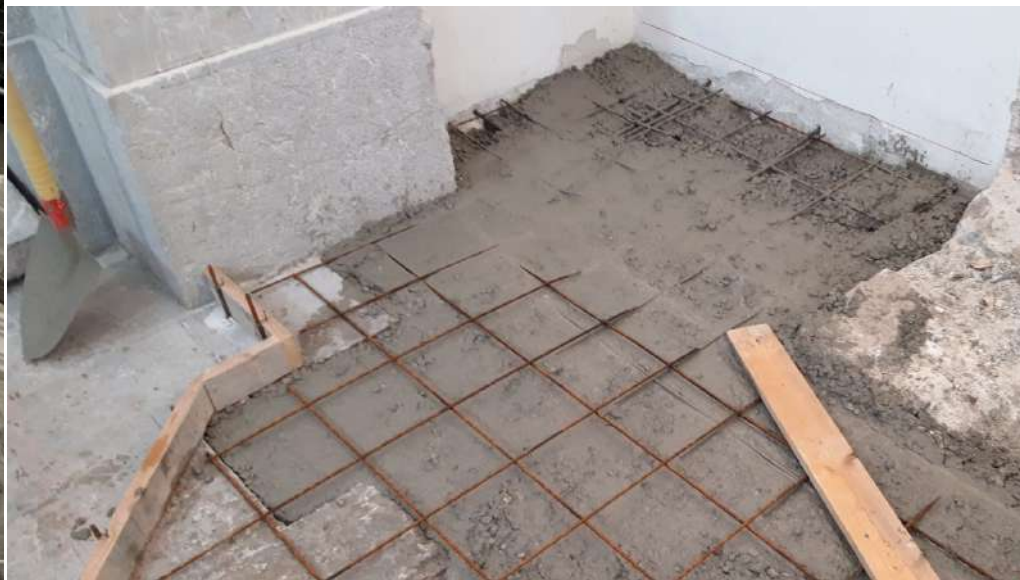
*La formazione della caldana in calcestruzzo e rete elettrosaldata*

Come da istruzioni dell'architetto Pittini che ha approfondito le modalità di ricollocamento, in via preliminare la superficie destinata a contenere l'altare è stata interessata dalla realizzazione di una platea in calcestruzzo idonea a contenere e distribuire adeguatamente il peso dell'opera dopo la sua collocazione.

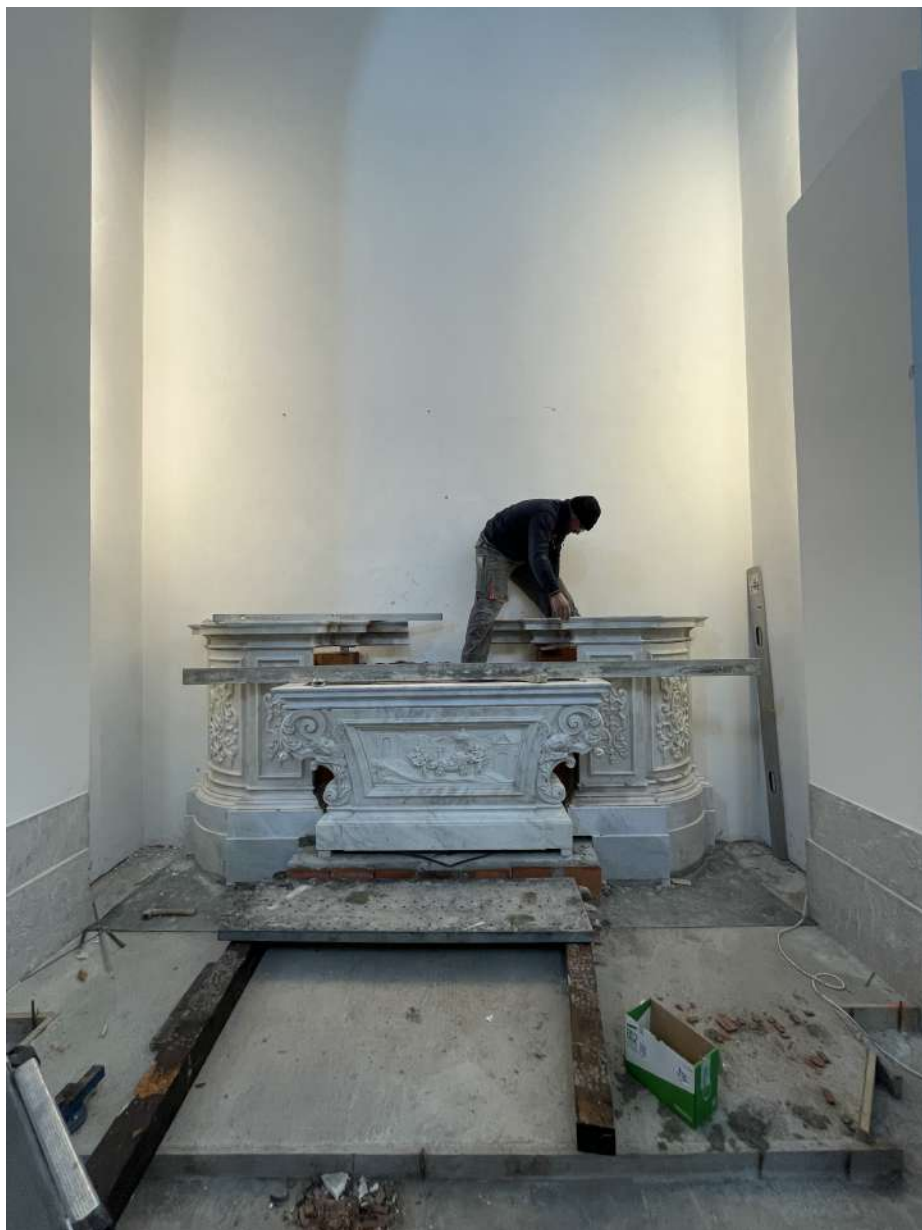
*2022 01 24 Il ri assemblaggio della parte basamentale*

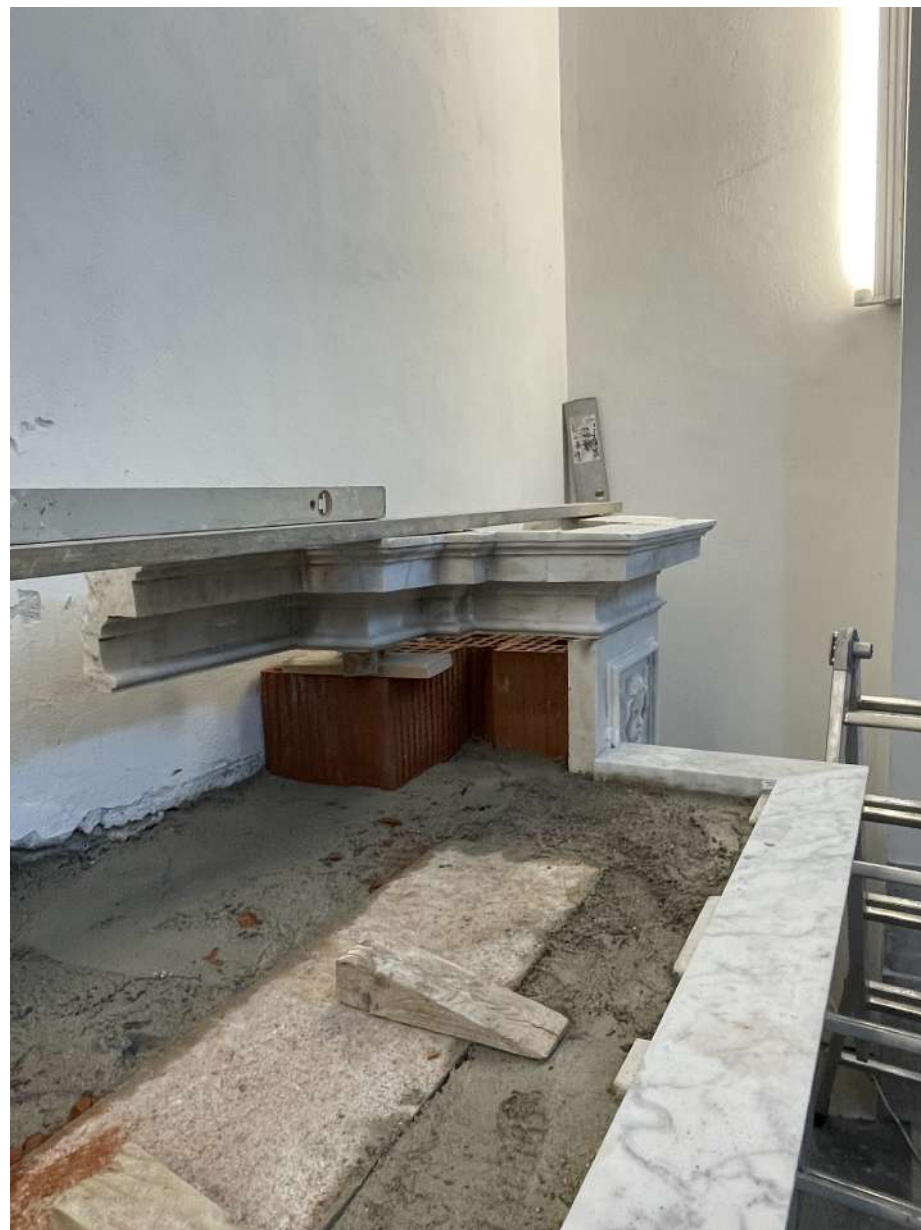
*La parte retrostante i conci in marmo*

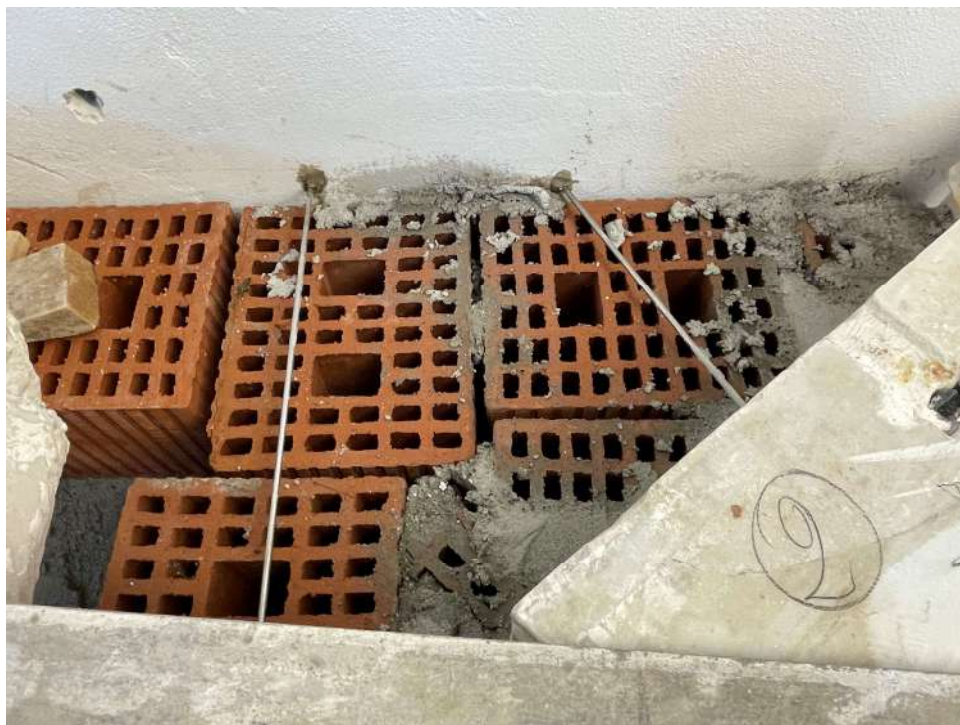
*I tiranti in acciaio inox fissati alla muratura e ad ogni concio*

Il nostro intervento è proseguito con le operazioni di fissaggio dei vari elementi marmorei alla parete. Le varie porzioni dell'opera sono state collegate e fissate mediante l'inserimento di perni in acciaio inox, fissati e bloccati con resina epossidica.

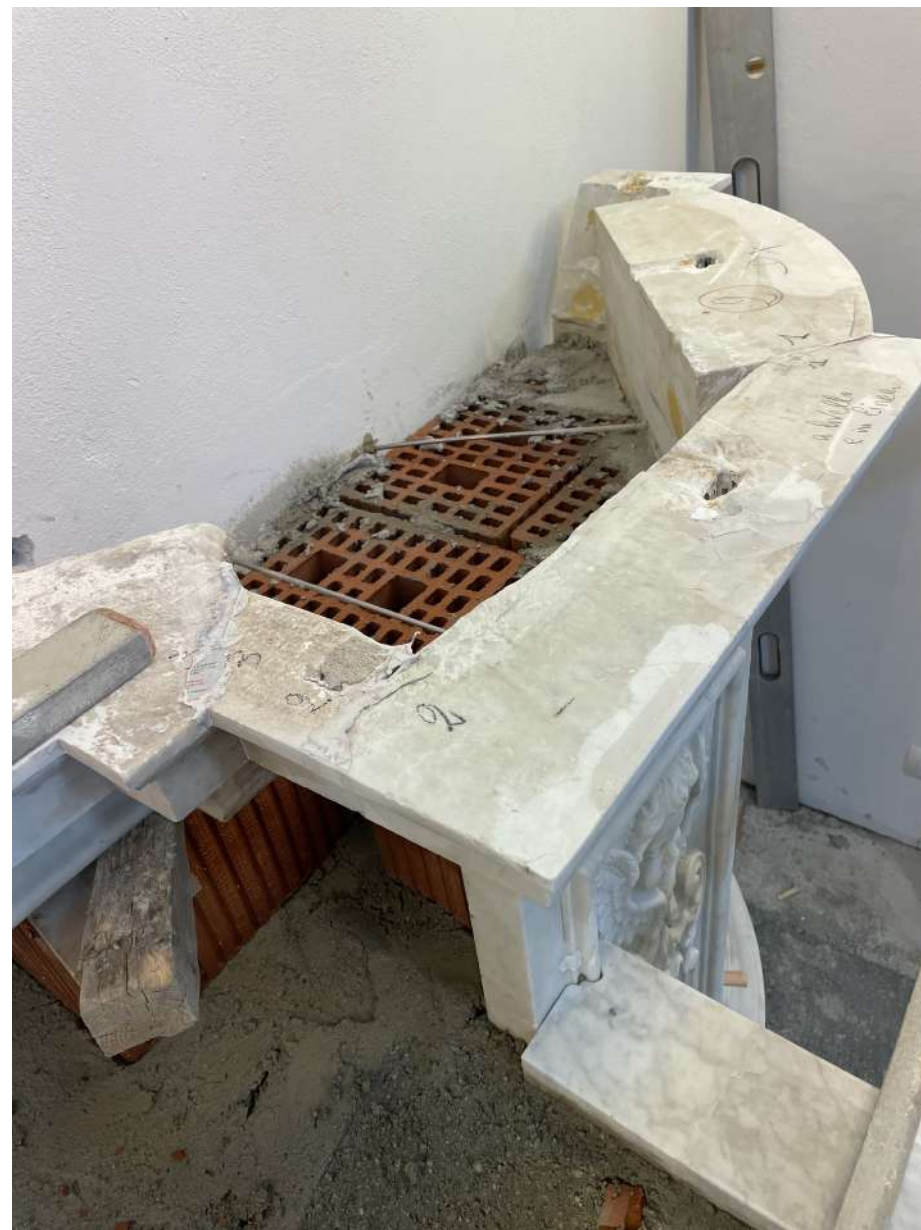
*Il primo registro del basamento*

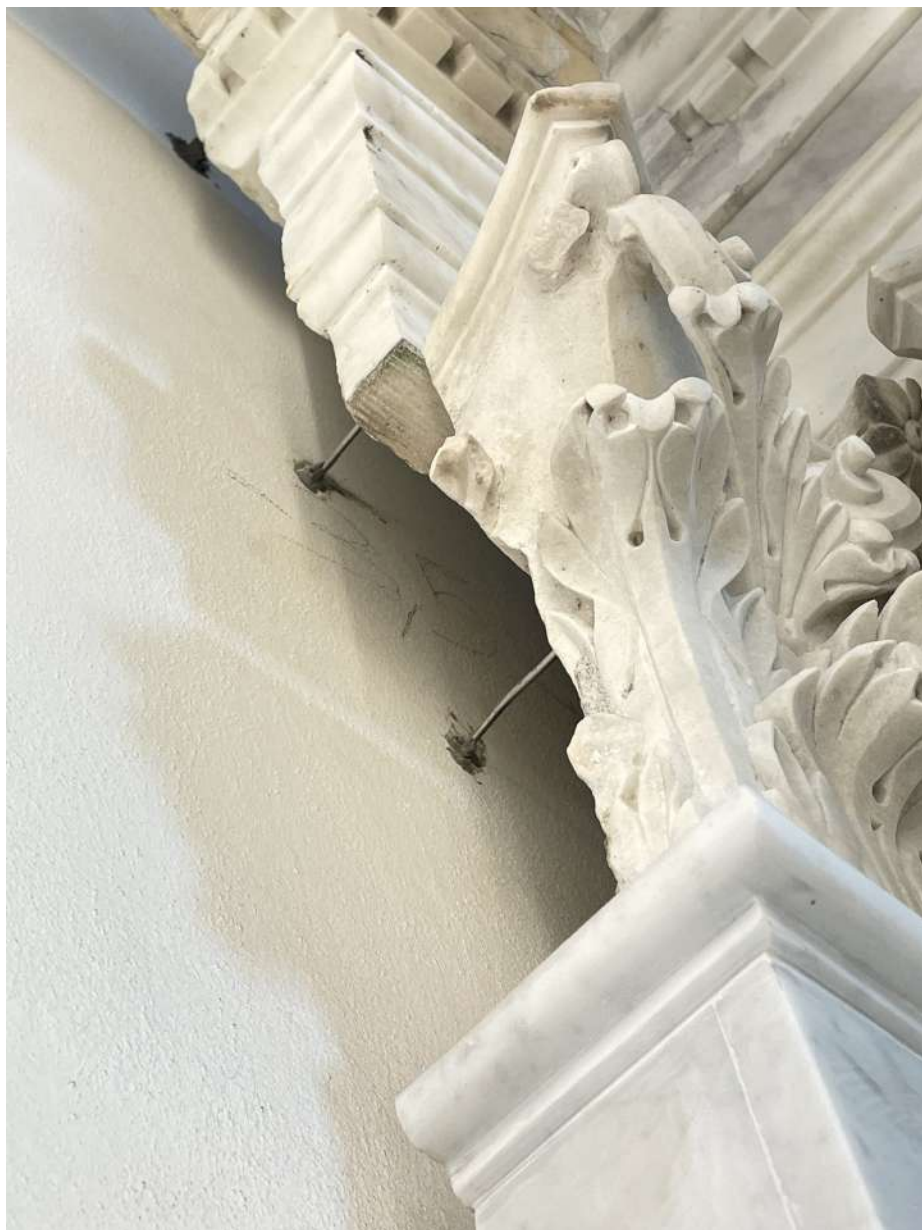
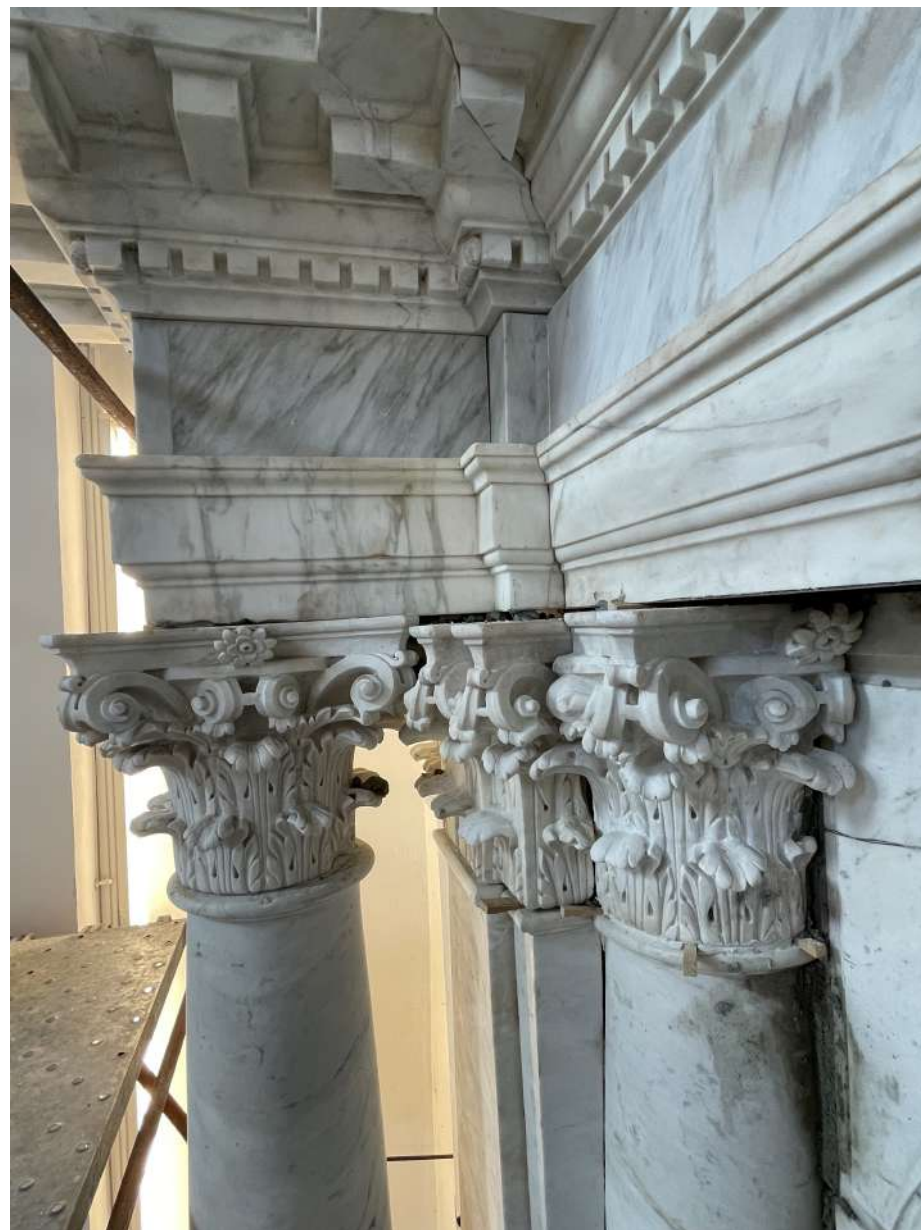
*2022 03 26 L'aggancio dei singoli elementi alla muratura tramite tirafondi in acciaio inox*

Su questa parete sono stati fissati con dei tirafondi in acciaio e tasselli chimici le parti portanti principali dell'altare e su queste le parti secondarie al fine da realizzare un unico elemento composto da più conci lapidei. In questo modo si eviterà l'eventuale ribaltamento della struttura marmorea in caso di sisma, portando il carico principale del complesso prevalentemente a terra.

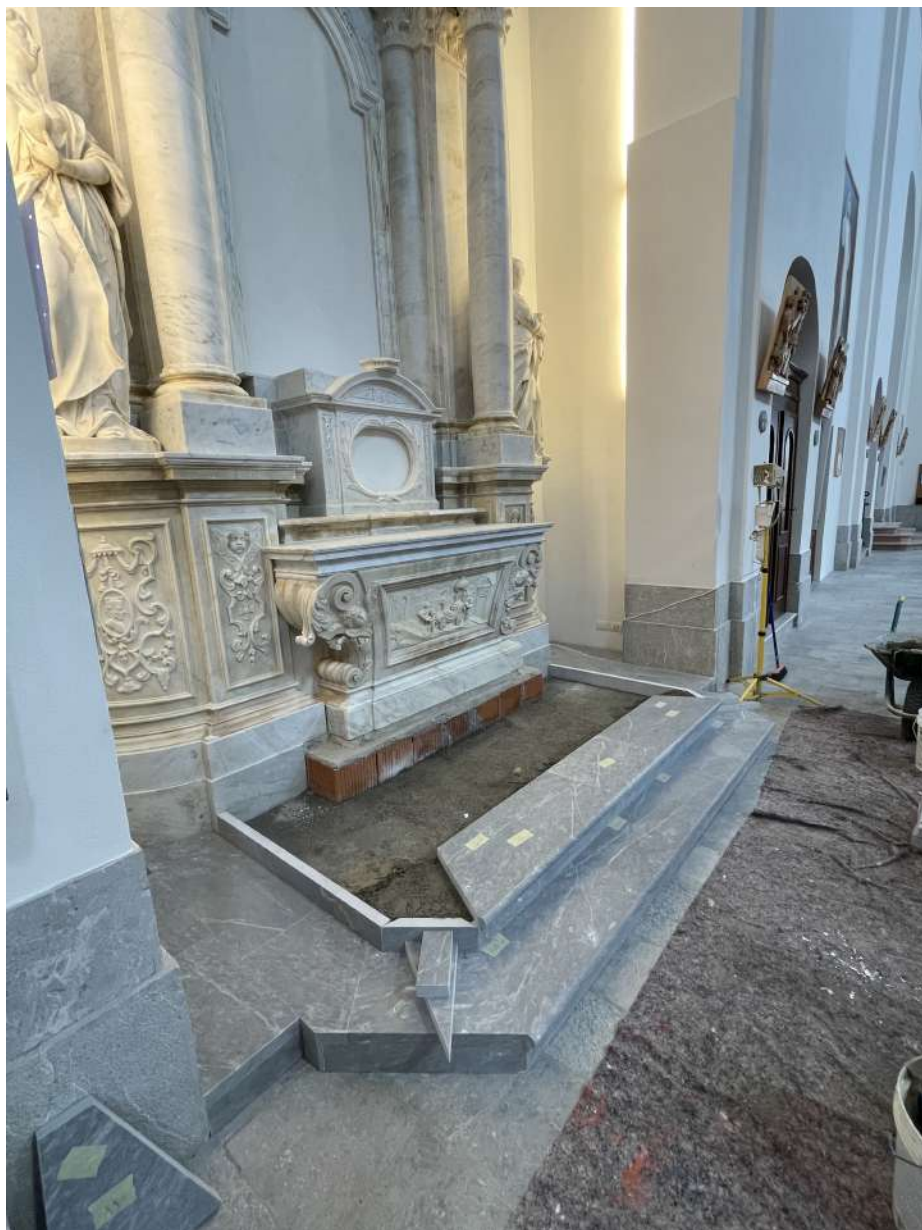
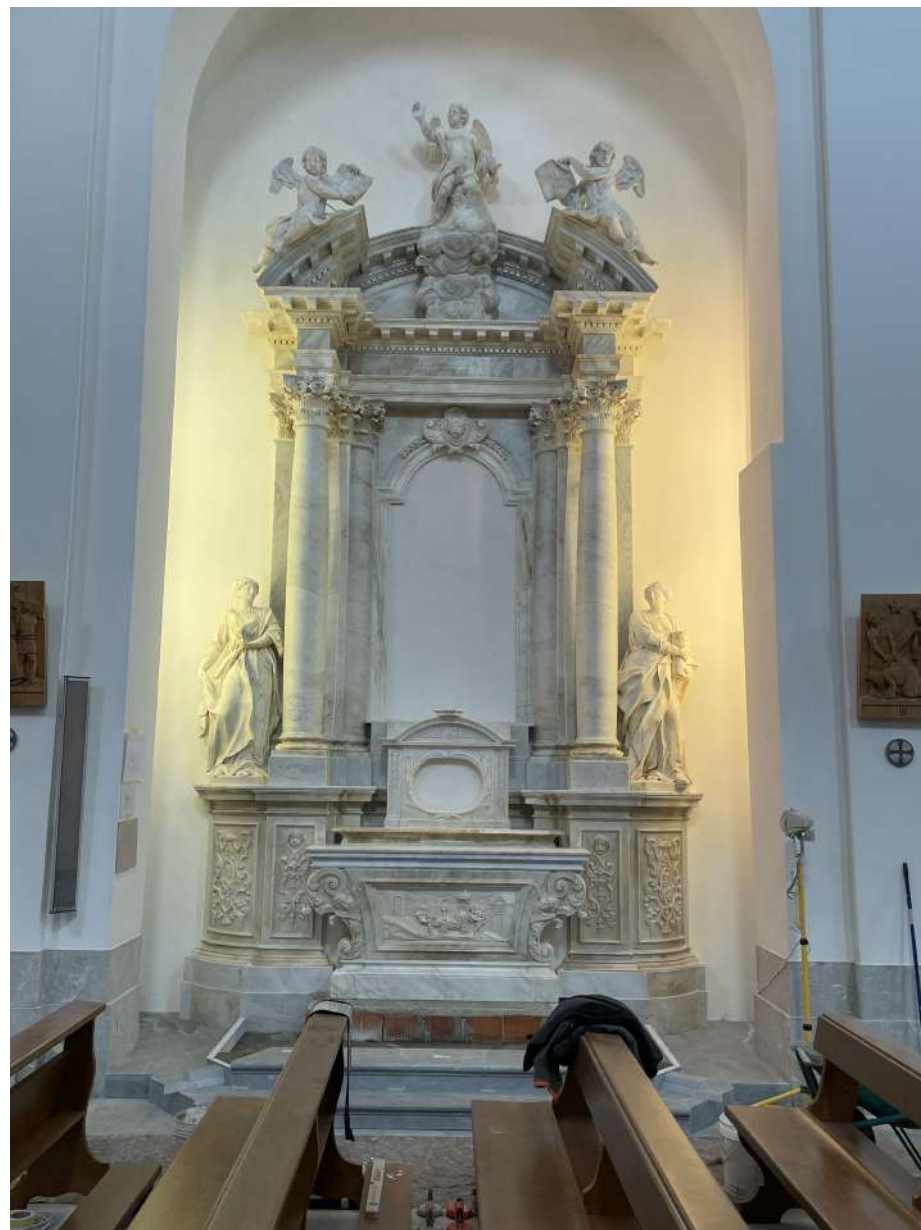
02 06 2022 *La realizzazione della nuova predella composta da tre gradini*

L'altare settecentesco era sollevato da una base composta da due gradini, nella nuova collocazione si è realizzata una base composta da tre gradini che fuoriescono dalla linea muraria interna all'aula di 60 cm. In questo modo si ottiene una maggiore coerenza con gli altri tre altari

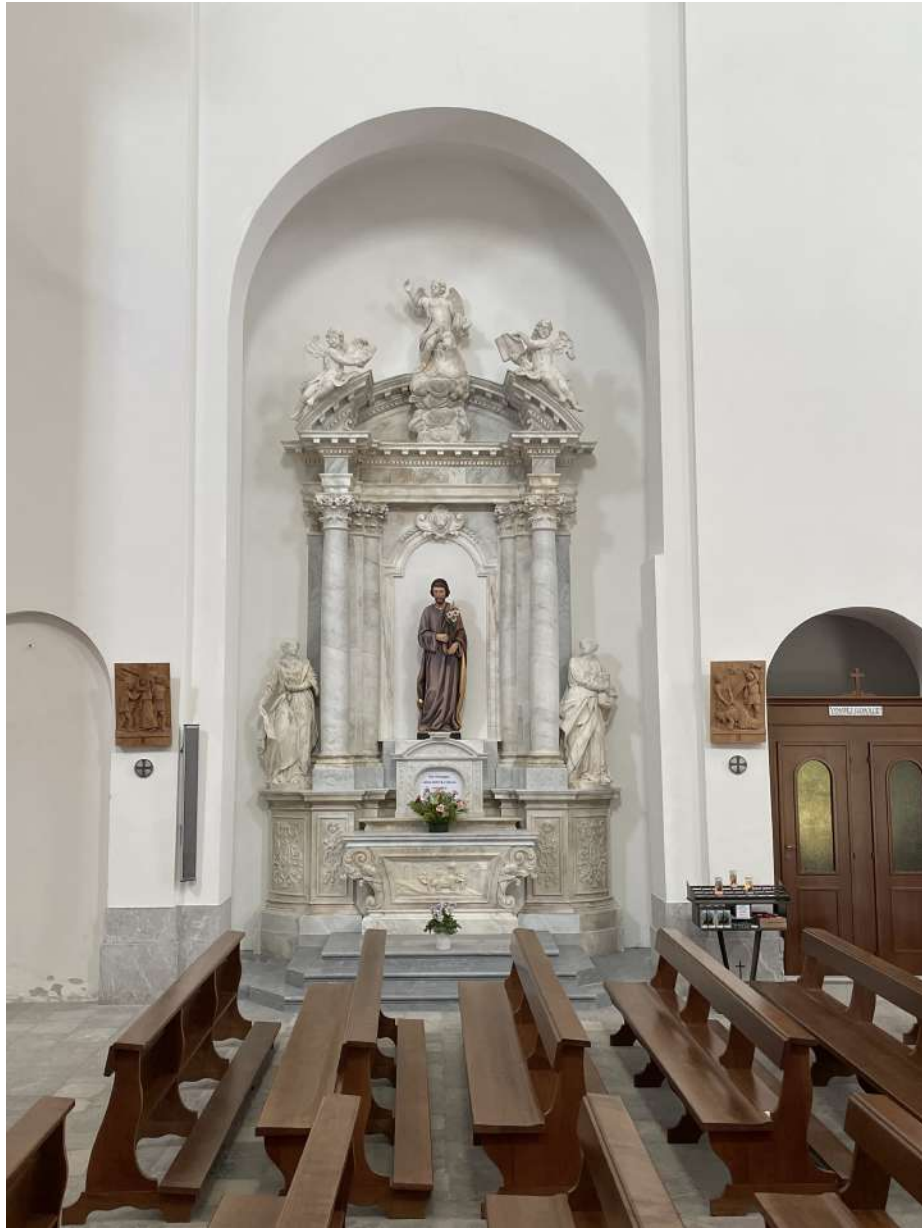
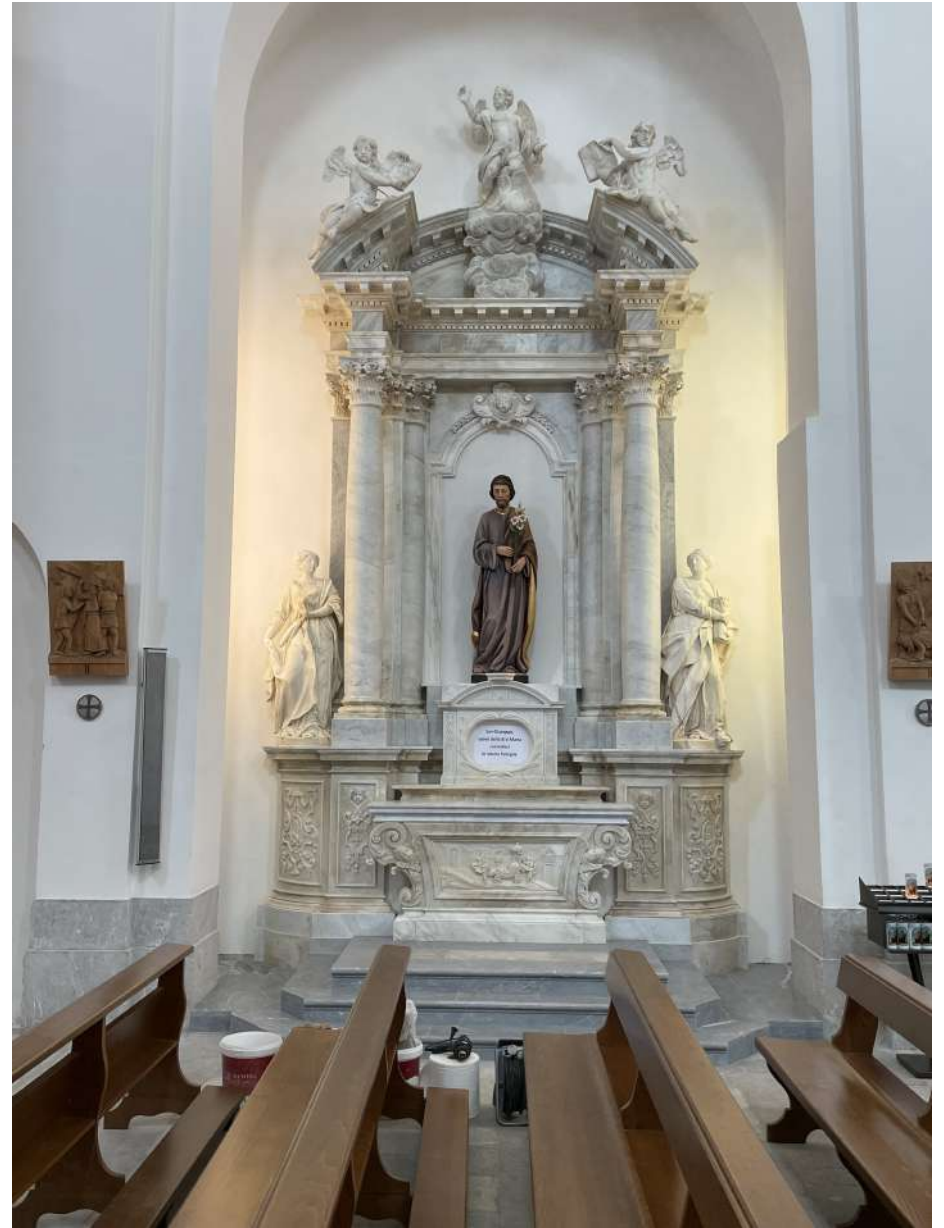
02 07 2022 *L'opera di restauro integrativo e di ricollocazione terminata*
