**OGGETTO: RELAZIONE PER INTERVENTI DI  
RESTAURO E MESSA IN SICUREZZA DEL FONDO  
FOTOGRAFICO MONSIGNOR FRANCESCO PASCOTTO  
SITO PRESSO IL MUSEO DIOCESANO E ARTE SACRA  
DI PORDENONE**

**OPERA : N°4 REGISTRI CONTENENTI RACCOLTA  
FOTOGRAFICA**

**AUTORE: Monsignore FRANCESCO PASCOTTO**

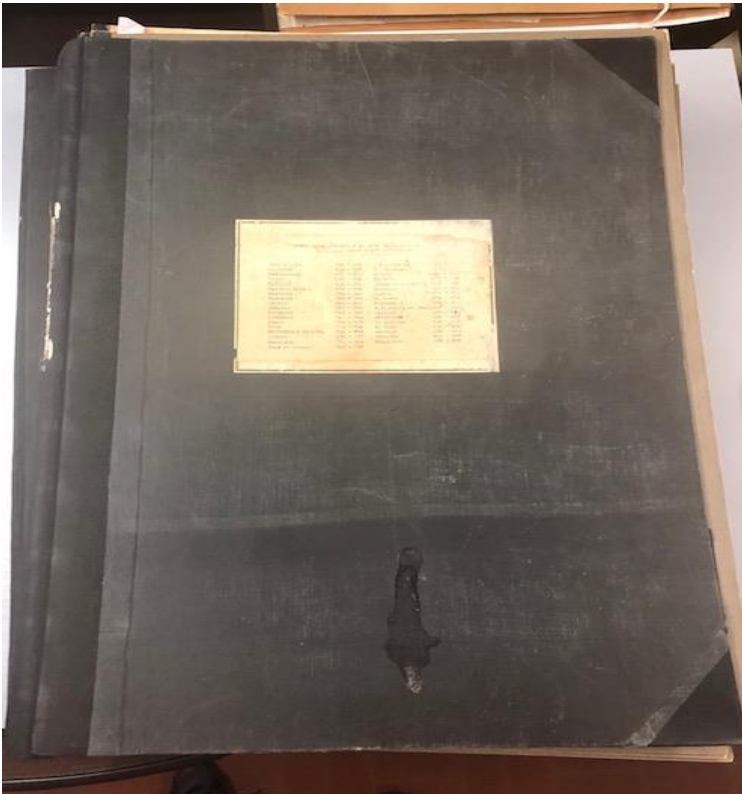
**COPERTA PIATTO**

8- I piatti recano abrasioni sulla superficie ed in corrispondenza dei tagli. Sulla superficie in tela si riscontrano, gorature, tracce di collanti, altre macchie e scolorimenti. La carta nera in più parti appare distaccata dall'anima in cartone che a sua volta risulta fragile e sollecitata.

**Le lacune delle tele che ricoprono i piatti sono state risarcite con tele cerate di moderna fattura ma di tipologia e consistenza simile all'originale, tale tela è stata utilizzata anche per foderare il piatto posteriore della coperta che, in due tomi, si presentava particolarmente danneggiata dall'umidità e non più riutilizzabile.**

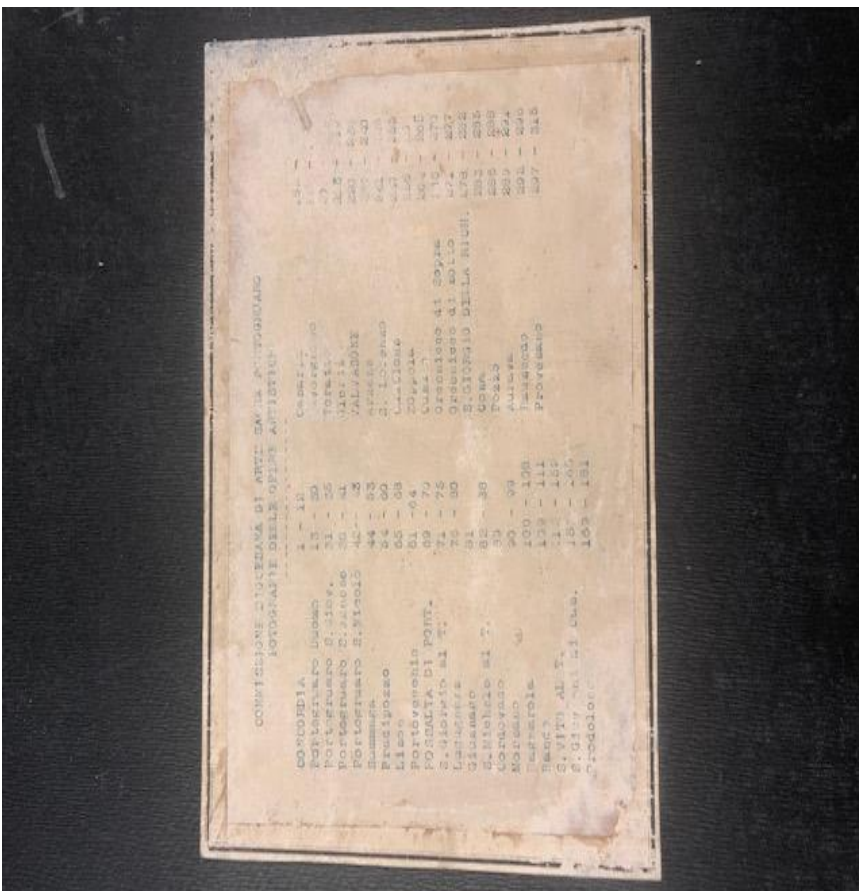
**CARTIGLIO**

- 5- I cartigli presenti sul piatto anteriore e sul dorso di ogni volume :realizzati in carta bianca con iscrizioni ad inchiostro blu recano scolorimenti degli inchiostri,(in alcuni casi risulta difficile la lettura), abrasioni superficiali, lacerazioni , macchie dovute a presenza di collanti ossidati e estese tracce di foxing.**

**I cartigli presenti sui piatti anteriori, realizzati in carta più sottile e più coesi al supporto, per non causare danni durante il distacco, ma sono stati risarciti nelle mancanze con carta giapponese tipo Vangerw 515 appositamente tinteggiata a sottotono.**

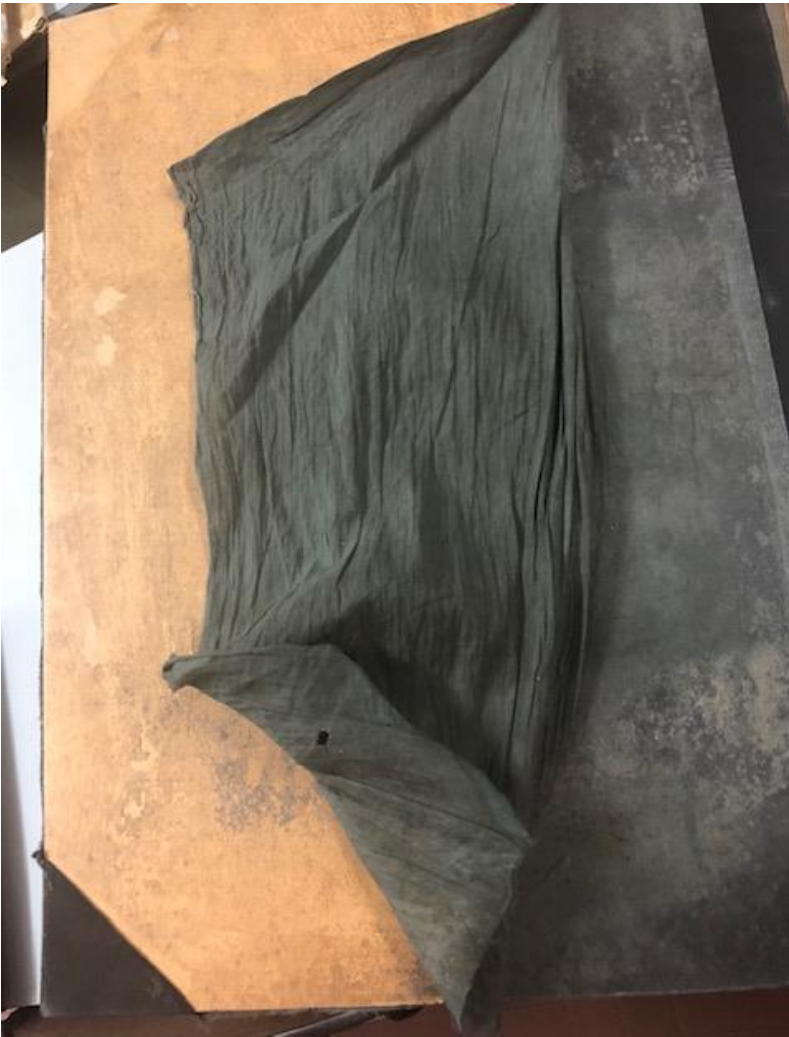
**PIATTO**

In un unico caso il piatto posteriore reca il quasi totale distacco della tela e carta di rivestimento, danno certamente riconducibile a contatto diretto con sostanza acquosa.

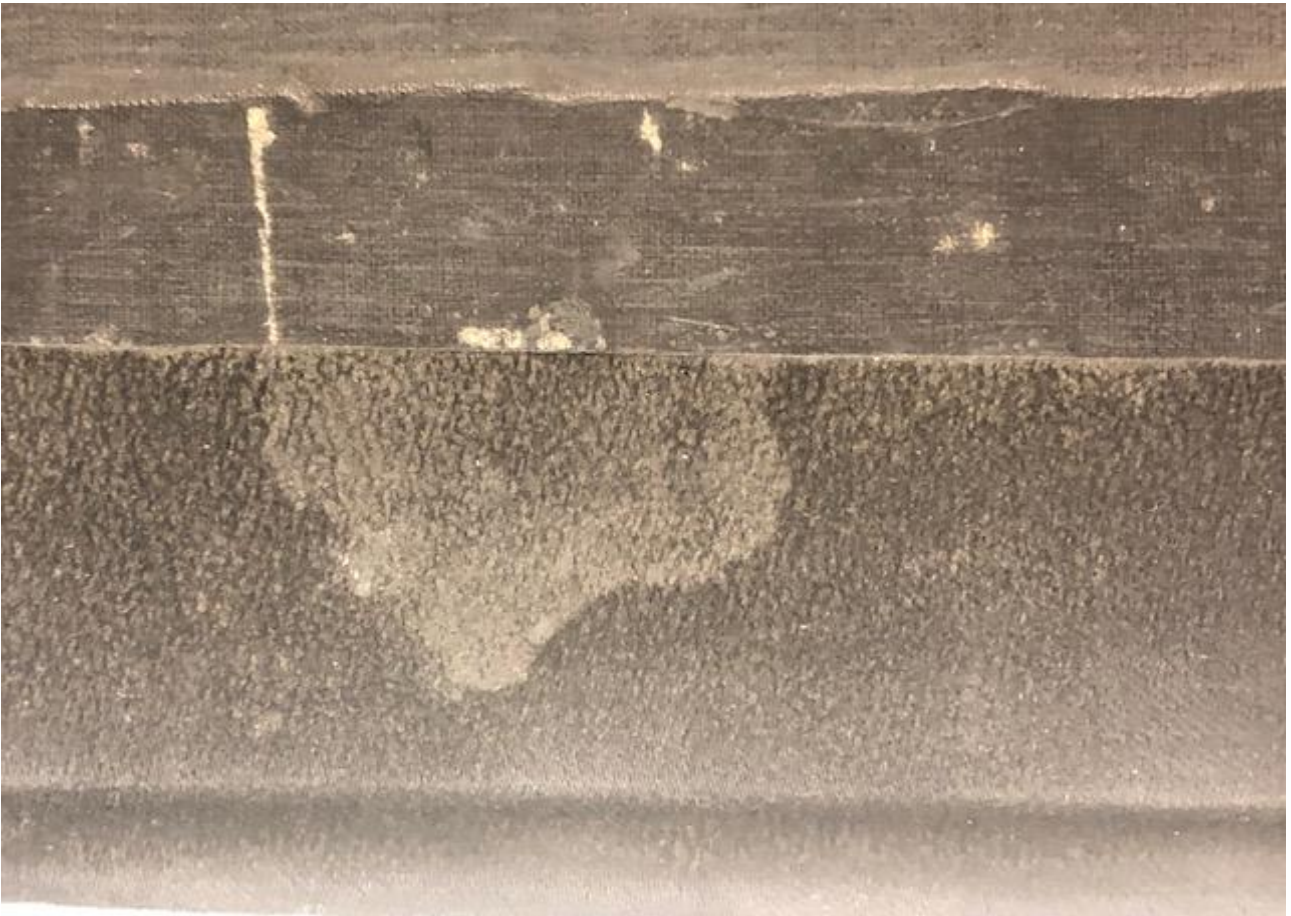
## PARTICOLARI TELA E CARTA DELLA COPERTA

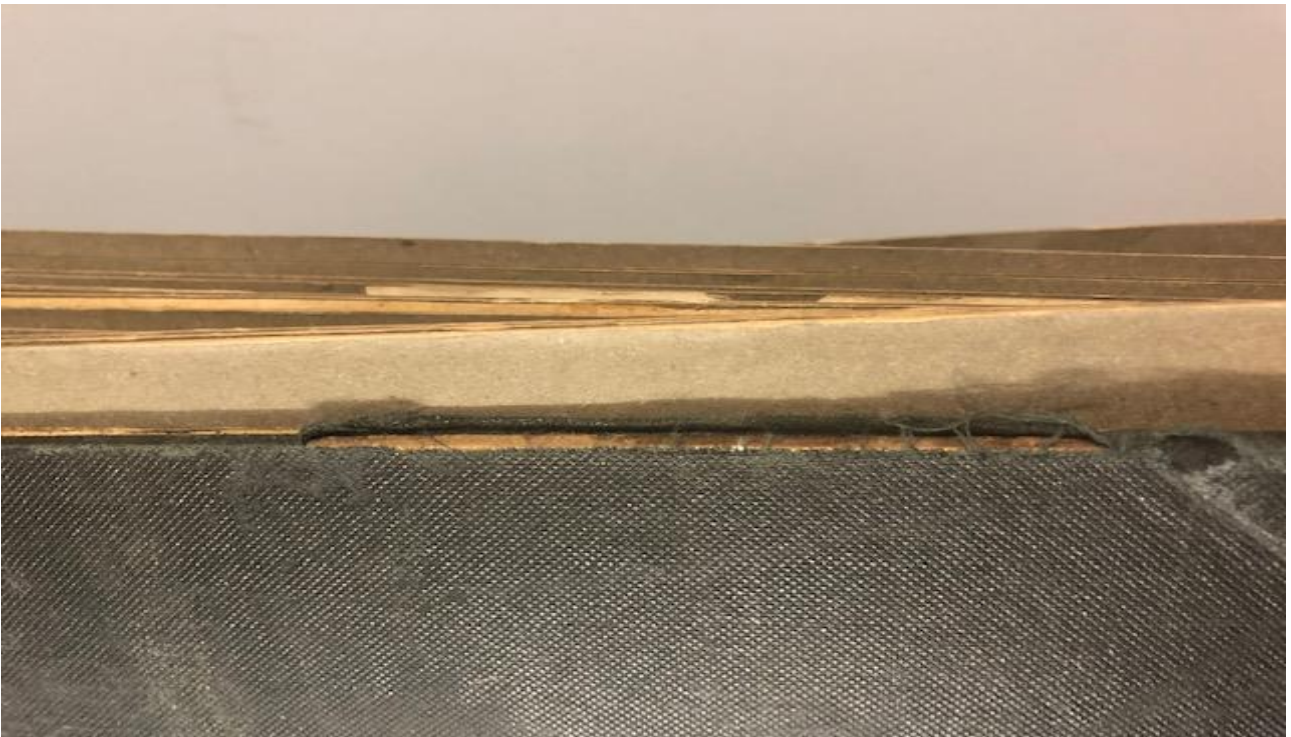
10- I fascicoli sono composti da bifogli realizzati in cartone ricoperto in carta grigio/bruna uniti tra loro da una brachetta realizzata in tela nera incollata sui bordi. Appaiono staccati dal corpo del volume, il tessuto di giuntura è sovente staccato dai cartoni e lacerato alla piega, la causa è riconducibile al filo di cucitura che a causa dell'eccessivo peso dei supporti ha strappato in più punti.

## TAGLIO ANTERIORE COPERTA E FASCICOLI DANNEGGIATI

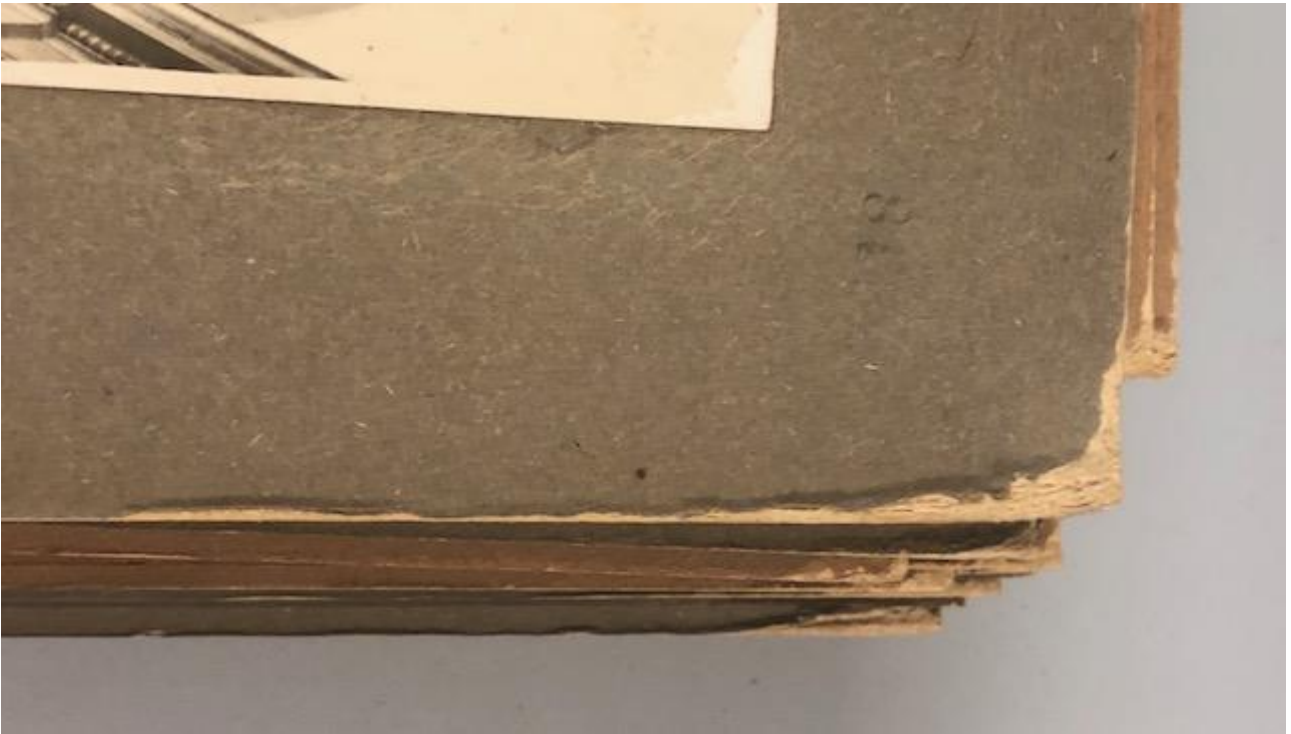
**particolarmente acide e quindi velocemente ossidabili, difatti recano viraggi di colore ed imbrunimenti. I margini risultano essere spesso frastagliati e lacunosi e gli angoli mozzi o rigonfiati, mentre la superficie è ricca di graffiature abrasioni e macchie.**

**SFIBRATURE E LACUNE ANGOLI E MARGINI**

**Dove i cartoni risultavano scollati , abrasi e lacunosi si è provveduto al risarcimento ed al rinsaldo, apponendo pasta di**

**fibre di pura cellulosa a saturazione e rivestendo con carta giapponese Vangerow di adeguata grammatura, precedentemente tinta ,con acquerello a sotto tono, in armonia alla cromia originale delle carte.**

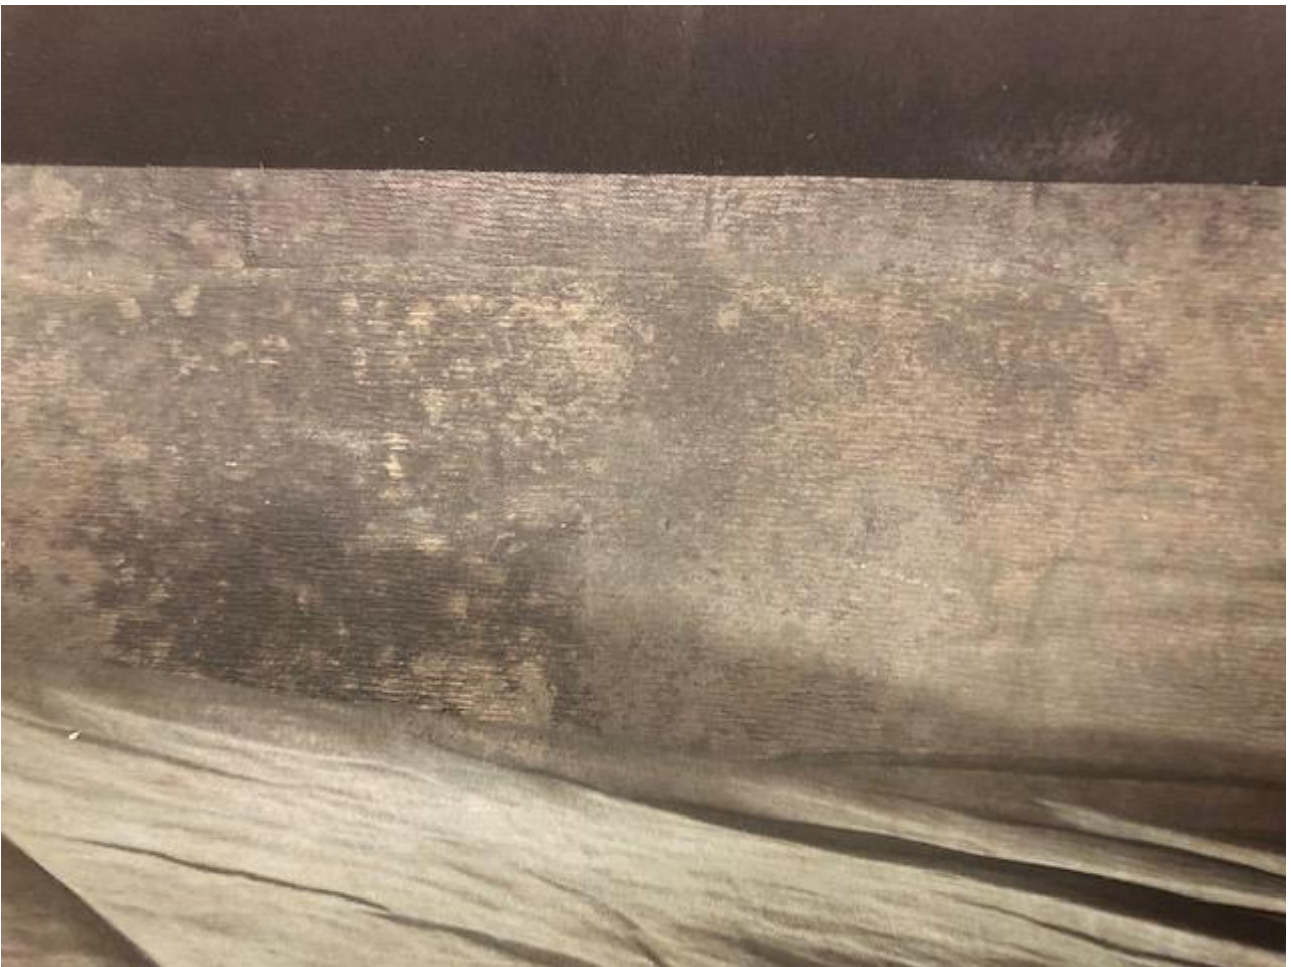
Presenza di attacco fungino in tutti e quattro i casi.

**ATTACCO FUNGINO**

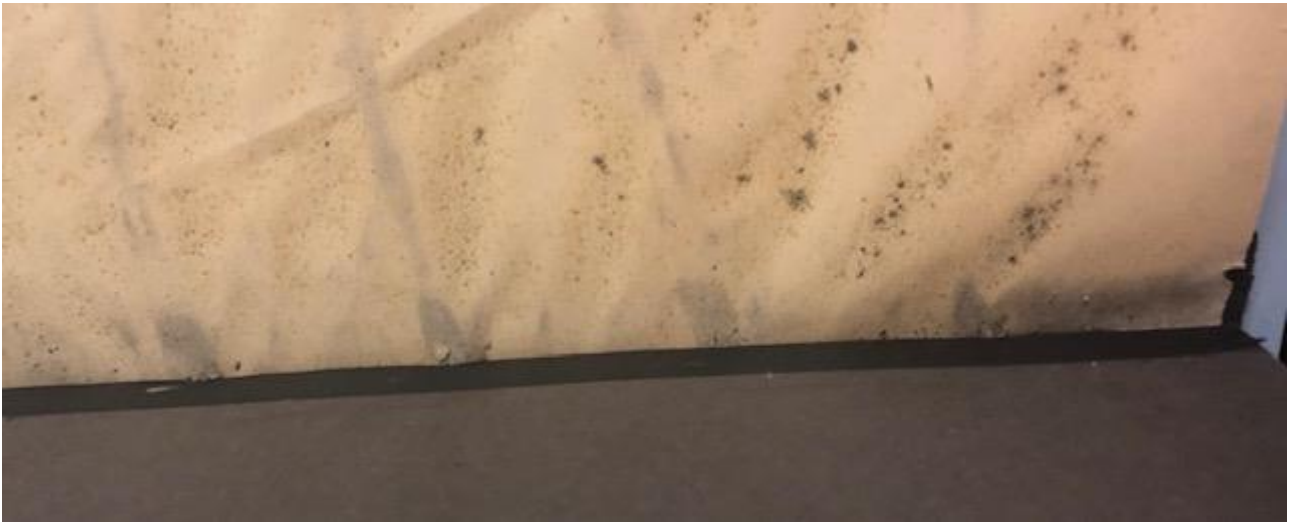
9- Le carte di guardia, realizzate in carta paglierina composta, già in origine, da più carte giuntate appaiono lacerate alla piega, fortemente degradate da attacco microbico. Appaiono diverse rotture e lacune causate sia dallo strappo avvenuto col distacco dal corpo del volume dalle coperte, sia da errata conservazione.

**ATTACCO FUNGINO CART**

**Le carte di guardia, molto degradate e di materiale cartaceo di scarsa qualità sono state sostituite con 4 carte Murillo posizionate per ciascun lato e cucite al corpo del volume.**

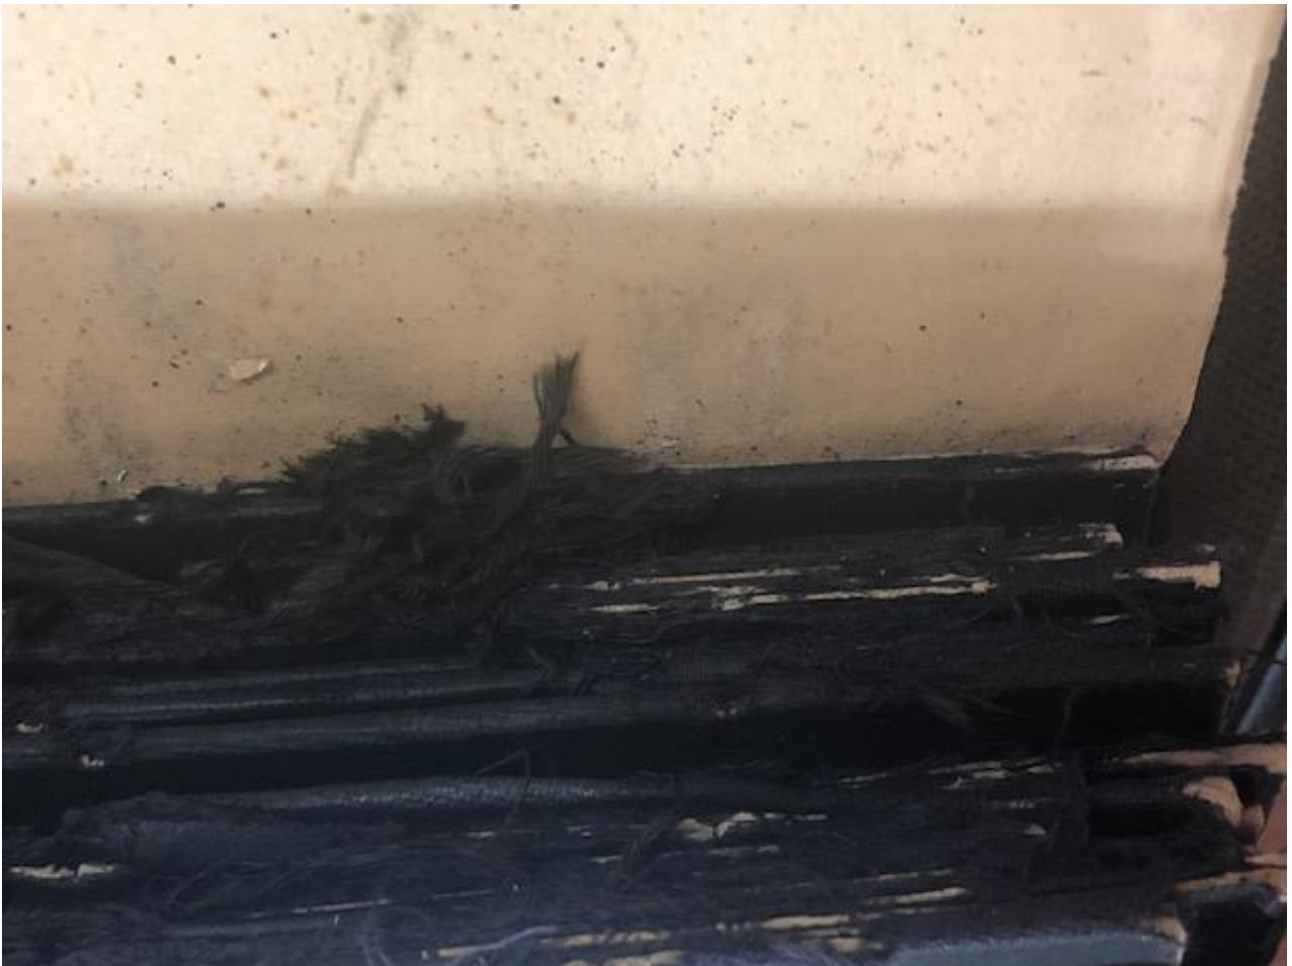
- 2- La cucitura ,realizzata su 11 nervi con filo passante in cotone nero ,appare completamente slegata in tutti e quattro i registri , ciò ha causato un completo decadimento dei fascicoli.**

**CUCITURA DANNEGGIATA, DECADIMENTO FASCICOLI**

**I fascicoli restaurati sono stati ricuciti su traccia originale, sostituendo i nervi, ( in origine composti da più fili giuntati, che risultavano irrecuperabili), con fettuccia in puro cotone nero, più resistente e adatta a reggere il peso del corpo del libro.**

**Il filo utilizzato è in puro cotone cerato nero formato dalla sovrapposizione di quattro cordoli, come da cucitura originale.**

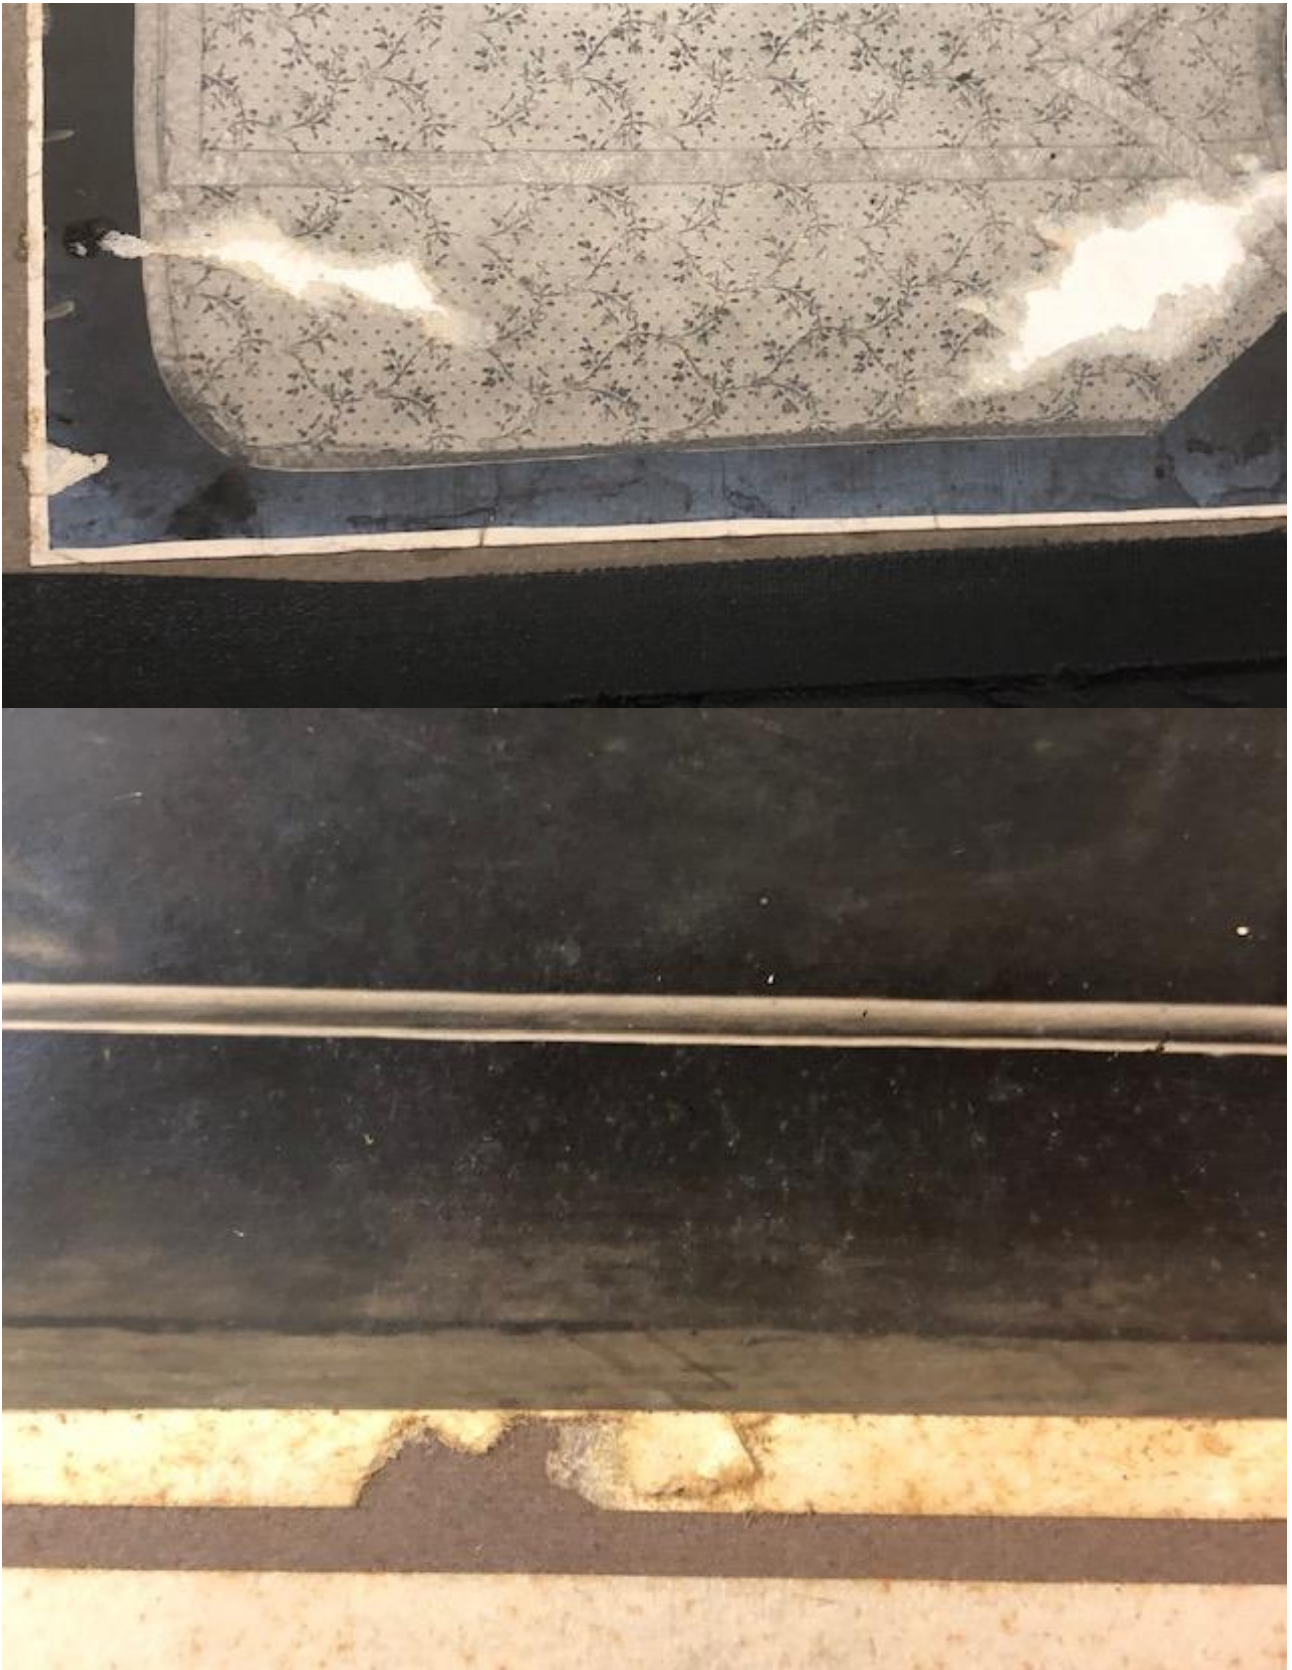
- 12- Il materiale fotografico i è stato incollato direttamente sul cartone e non omogeneamente , ciò ha comportato distacchi piegature e la comparsa di tensioni superficiali ; si sottolinea che i collanti utilizzati oltre a non essere stati ben impiegati non sono indicati né nel montaggio ne nella buona conservazione dei materiali fotografici, infatti appaiono ossidati imbruniti e cristallizzati tra i supporti. Le fotografie sulla superficie recano una patina causata dall'invecchiamento dei sali d'argento, si notano anche diverse rotture , abrasioni superficiali date da strappo e sfregamento e svariate lacune .**

**MATERIALE FOTOGRAFICO: ABRASIONI LACUNE  
MANCANZE ED INGIALLIMENTO COLLANTI**

**Per il restauro del materiale fotografico si è intervento con una pulitura superficiale con solvente, alcool denaturato, atto ad eliminare le tracce di collanti dal recto delle stampe.**

**In presenza di strappi e mancanze si è intervenuti risarcendo le lacune con carta tipo barriera, composta da pura cellulosa con patina lucida, e velo giapponese tipo Vangerw 500 apposto sulle lacerazioni e sfrangiature marginali.**

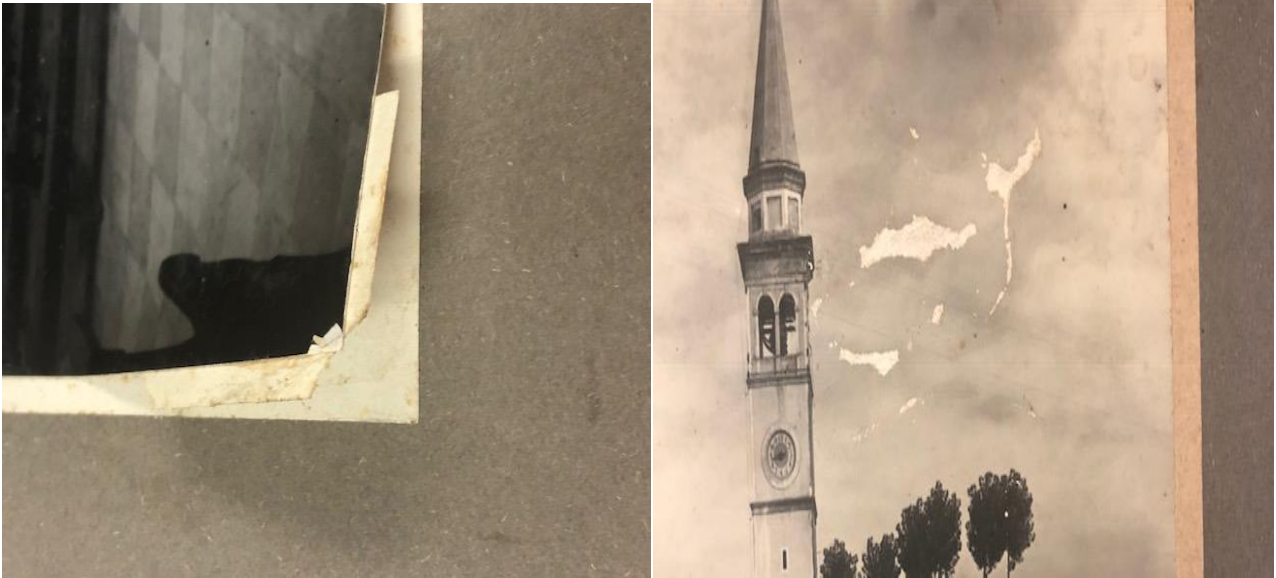
**DISTACCO MATERIALE FOTOGRAFICO E ERRATO  
INCOLLAGGIO A SUPPORTO**

**Dove le fotografie apparivano distaccate o parzialmente distaccate sono state riposizionate apponendo collante tipo Klucel G in soluzione alcolica al 6% , (lo stesso collante è stato impiegato nei sopra descritti rinsaldi e riempimenti); l'asciugatura dei collanti è avvenuta naturalmente, previo posizionamento di carta bisiliconata e leggero peso.**
