**RELAZIONE FINALE SUL RESTAURO DEI DIPINTI MURALI DELLA CAPPELLA DEL  
SACRO CUORE PRESSO IL DUOMO DI MORTEGLIANO.**

**Restauro eseguito da:**

Francesca Fontana decorazione e restauro

Lavoro eseguito da febbraio a giugno 2021

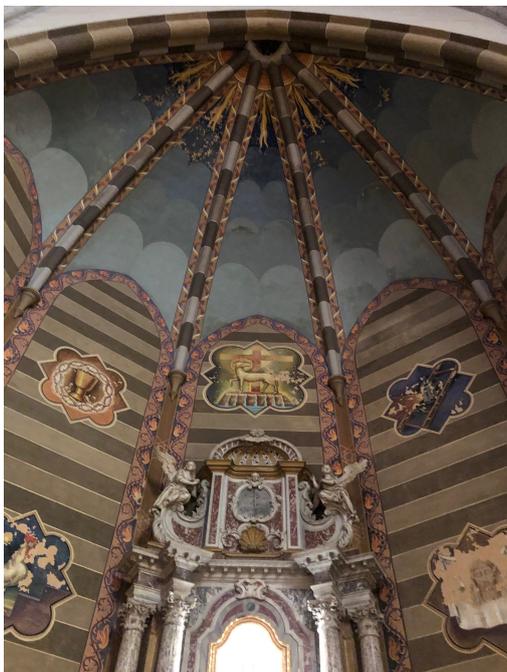
Il restauro dei dipinti murali della cappella è stato piuttosto complesso in quanto è risultato subito evidente un distacco della pellicola pittorica dagli starti sottostanti. Questo problema riguardava in particolar modo le zone decorate con i simboli della passione di Cristo.

pallido. Successivamente, come descritto prima, vennero dipinti con altri colori a calce per la decorazione a fasce mentre per le decorazioni nei quadrilobi usarono colori a tempera incompatibili con la calce sottostante.

Non venne steso un fissativo prima della stesura della decorazione e questo errore di esecuzione ha causato la non adeguata aderenza della pellicola pittorica. Risultava quindi una diffusa pulverolenza del colore delle fasce e della decorazione del soffitto ed era evidente una perdita di materia con scaglie e sollevamento del colore dei quadrilobi ed in alcune zone piuttosto estese il colore era irrimediabilmente perso.

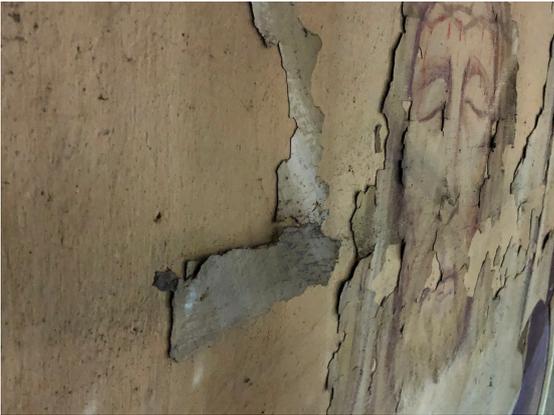
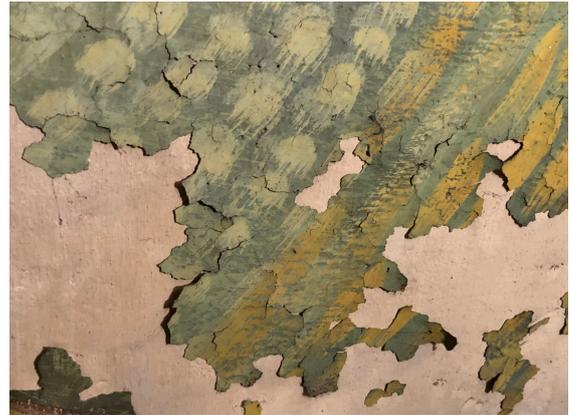
*Particolari di sollevamento e caduta di colore*

La fase di intervento più complessa, come già detto, è stato il consolidamento di tutta la superficie. In una prima fase è stata data una mano di Aquazol al 6% in acqua ed alcol etilico in parti uguali steso con un piccolo rullino dal basso verso l'alto mettendoci particolare attenzione ad ammorbidire le scaglie e quindi farle aderire evitando la perdita di colore.

A questo primo intervento di consolidamento è seguito un secondo. Nelle zone decorate a calce a fasce verticali il colore era pulverulento e questo primo intervento di consolidamento è stato sufficiente, mentre nelle zone decorate a tempera, si è ritenuto necessario un secondo intervento usando l' Acrill 33 al 15% sempre con l'aiuto del rullino dal basso verso l'alto.

In seguito le scaglie di colore ancora sollevate sono state consolidate puntualmente a siringa sempre con Acrill 33 al 25%.

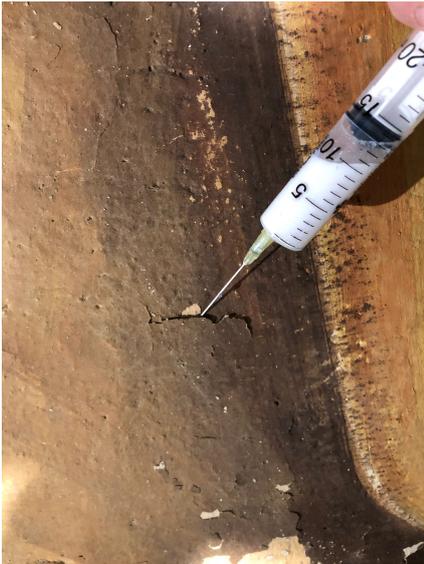
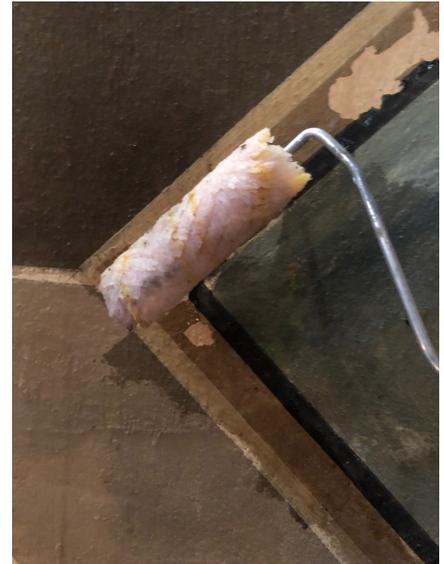
*Foto del consolidamento ad iniezione ed a rullino*

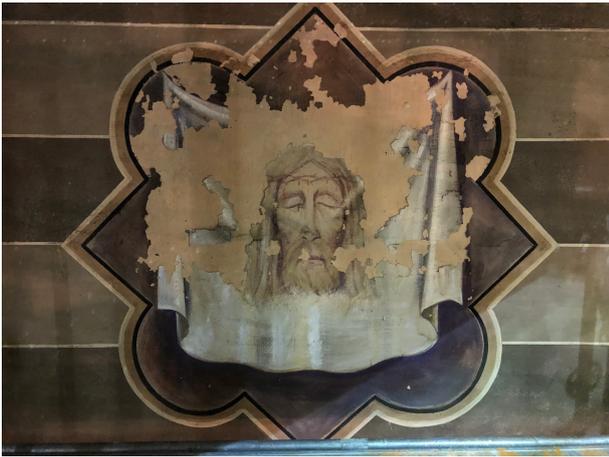
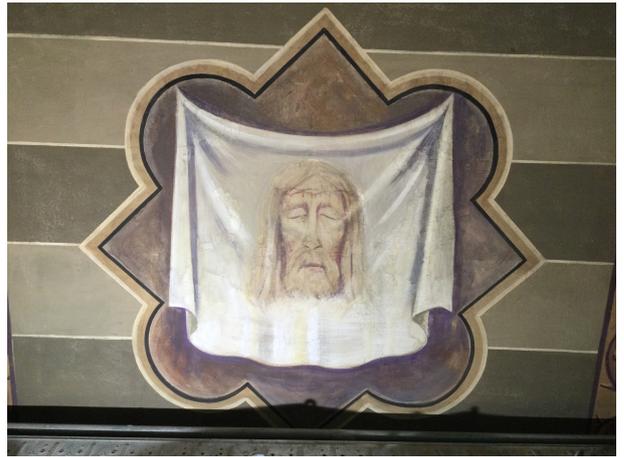
*Foto del prima e dopo intervento di restauro*
