PALAZZO RICCHIERI

CORSO VITTORIO EMANUELE, 51
PORDENONE

RELAZIONE FINALE DEGLI INTERVENTI

Roveredo in Piano, 11 giugno 2021

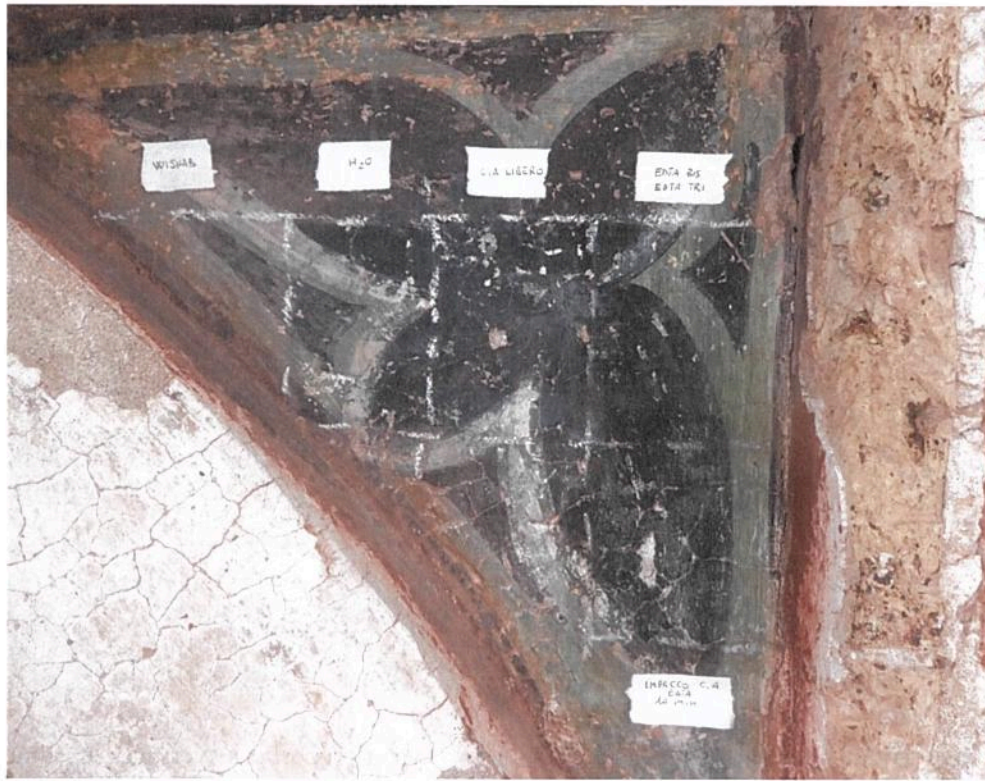
N.01: SUPERFICIE TRECENTESCA

Il tassello è stato suddiviso in più frammenti approfittando di una condizione generale omogenea:

-01A: a secco con spugna wishab. Policromia stabile. Rimozione deposito incoerente superficiale non rilevante.

-01B: acqua demineralizzata a pennello. Policromia stabile. Rimozione deposito superficiale incoerente rilevante. risultato buono.

-01C: soluzione di carbonato ammonio saturo a pennello. Risciacquo con acqua demineralizzata. Policromia stabile. Rimozione deposito superficiale coerente discreta ma evidenza di lievi sbiancamenti tipici di una rimozione parziale di materiale

-01D: soluzione chelante di EDTA BISODICO-EDTA TRISODICO a pennello. Risciacquo con acqua demineralizzata. Policromia stabile. Rimozione deposito superficiale coerente buona e minimi e localizzati sbiancamenti.

-01E: soluzione di carbonato d'ammonio saturo supportata in arbocel e sepiolite. Tempi contatto 10 min. Risciacquo acqua demineralizzata. Rimozione deposito superficiale coerente buona ma forse troppo invasiva in quanto si ha asportazione di policromia (anche se forse risalente solo ad interventi precedenti di ridipintura).

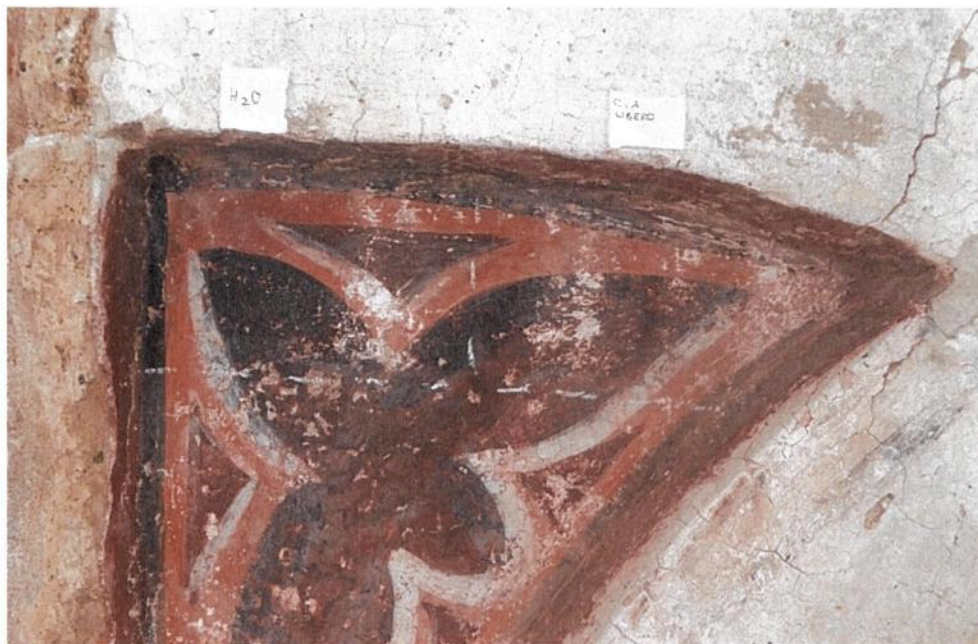
N.01a: SUPERFICIE TRECENTESCA

La metodologia provata nel tassello N.01 è stata riproposta a verifica in altre situazioni apparentemente simili presenti in facciata.

-01F: acqua demineralizzata a pennello. A differenza di quanto riscontrato nel tassello N.01.1B la policromia risulta parzialmente e localmente sensibile all'acqua (potrebbe trattarsi di superficie ritoccata durante precedenti interventi). Rimozione deposito superficiale incoerente buono. Non agisce sugli sbiancamenti presenti.

-01G: soluzione di carbonato ammonio saturo a pennello. Risciacquo con acqua demineralizzata. Policromia parzialmente e localmente sensibile all'acqua (potrebbe trattarsi di superficie ritoccata durante precedenti interventi). Rimozione deposito superficiale coerente discreta ma persistenza sbiancamenti presenti

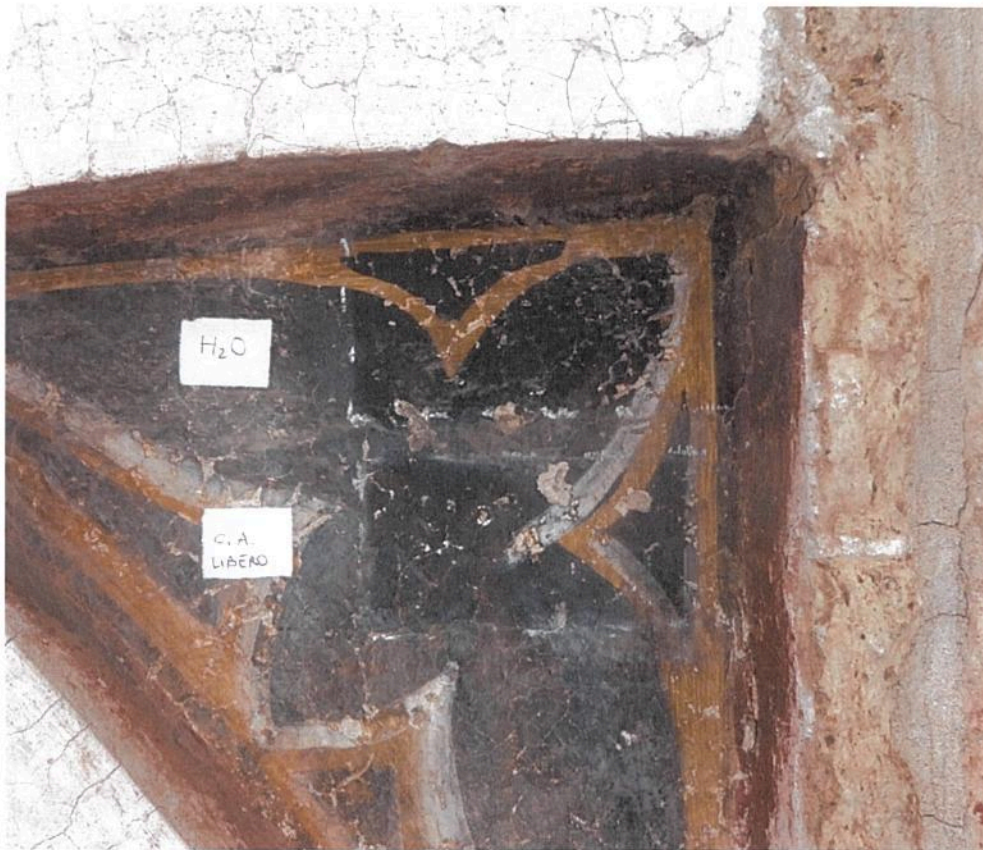
N.01c: SUPERFICIE TRECENTESCA

Per ulteriore verifica è stata effettuato un nuovo campionamento su superficie simile eseguendo:

-01H: acqua demineralizzata a pennello. Policromia stabile. Rimozione deposito superficiale incoerente rilevante. risultato buono.

-01I: soluzione di carbonato ammonio saturo a pennello. Risciacquo con acqua demineralizzata. Policromia stabile. Rimozione deposito superficiale coerente discreta ma evidenza di lievi sbiancamenti tipici di una rimozione parziale di materiale

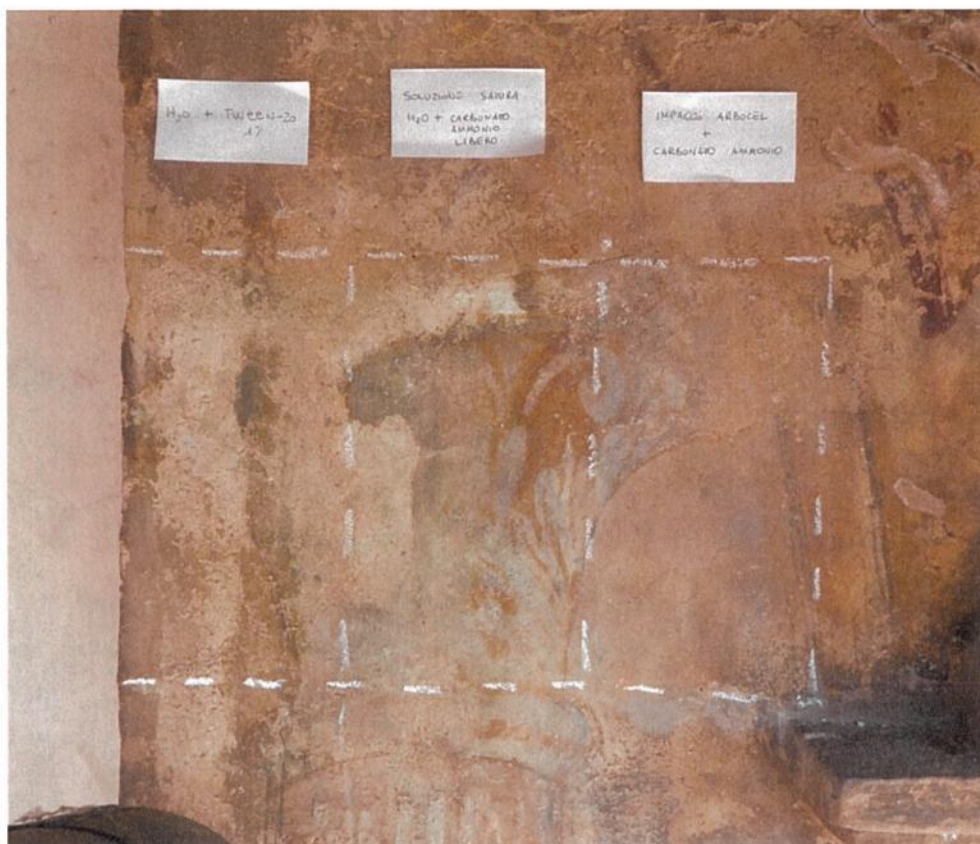
N.02: SUPERFICIE SEICENTESCA

Il tassello è stato suddiviso in più frammenti approfittando di una condizione generale omogenea:

-02A: soluzione libera di tensioattivo anionico Tween 20 (C.T.S. s:r:l.) all'1% e risciacquo con acqua demineralizzata. Rimozione deposito superficiale incoerente non rilevante. Policromia stabile.

-02B: soluzione satura di carbonato d'ammonio lavorato a pennello frizionando la superficie per alcuni minuti. Discreta ma non rilevante rimozione deposito superficiale incoerente. Policromia stabile.

-02C: soluzione satura carbonato d'ammonio supportato in arbocel. Tempi contatto 15 min. seguente lavorazione con carbonato d'ammonio libero e abbondante risciacquo acqua demineralizzata. Rimozione depositi non rilevante; visibile sbiancamento nell' area trattata tipico di una rimozione parziale di materiale. Policromia stabile

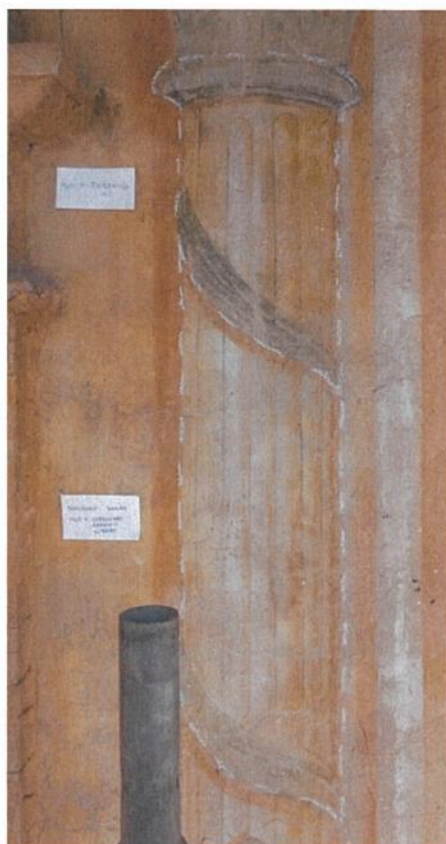
N.03: SUPERFICIE SEICENTESCA

La superficie presenta abrasioni diffuse senza particolari depositi coerenti

Il tassello è stato suddiviso in più frammenti approfittando di una condizione generale omogenea:

-03A: soluzione libera di tensioattivo anionico Tween 20 (C.T.S. s.r.l.) all'1% e risciacquo con acqua demineralizzata. Rimozione deposito superficiale incoerente non rilevante. Policromia stabile.

-03B: soluzione saturo di carbonato d'ammonio lavorato a pennello frizionando la superficie per alcuni minuti. Rimozione deposito superficiale incoerente rilevante ma visibile sbiancamento nell'area trattata tipico di una rimozione parziale di materiale. Policromia stabile

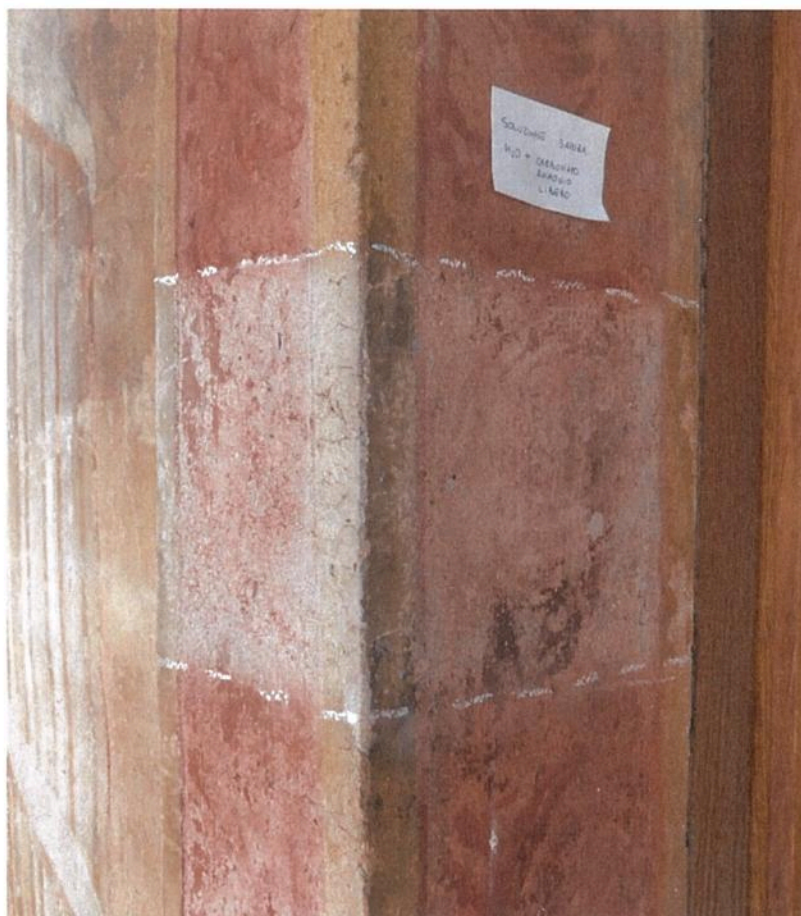
N.04: SUPERFICIE SEICENTESCA

La superficie presenta cospicui rifacimenti policromi non originali con presenza minima di lacerti di policromia seicentesca. Localizzati depositi coerenti.

- soluzione satura di carbonato d'ammonio libero, applicato e lavorato a pennello. Buona e immediata la rimozione dei ritocchi ma non dei depositi coerenti.(fascia perimetrale ocra).

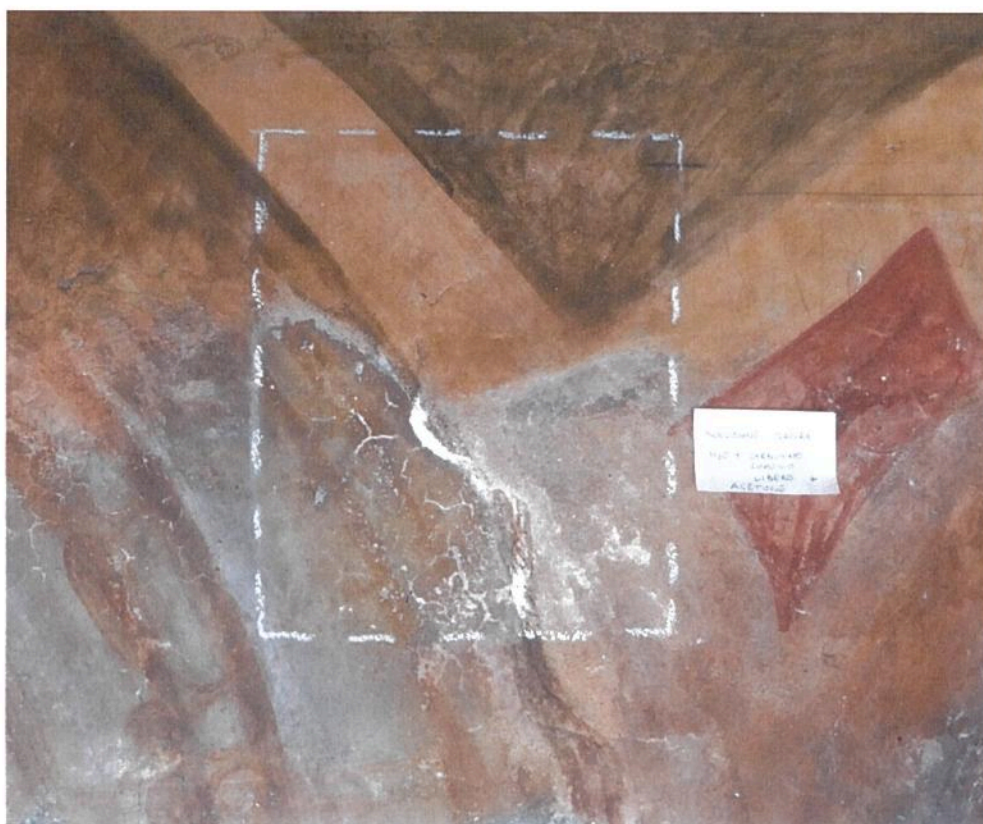
N.05: SUPERFICIE SEICENTESCA E RIFACIMENTI

L'area campionata è stata scelta in quanto presenta tre situazioni differenti ovvero: zona di pittura murale seicentesca e due ricostruzioni risalenti a due interventi di restauro apparentemente afferenti a due momenti diversi. Dopo aver testato la stabilità della policromia con acqua libera su tutte e tre le zone, si è proceduto con la pulitura su tutta l'area del tassello utilizzando soluzione satura di carbonato d'ammonio libero steso e lavorato a pennello, è seguito risciacquo con acqua demineralizzata. Policromia stabile. Evidenziati sbiancamenti sulla superficie.

Stesura di solvente acetone libero applicato a tampone: la policromia delle due aree non originali è risultata sensibile al solvente cosa non riscontrata sulla superficie seicentesca. Solo su quest'ultima sono stati eseguiti altri due passaggi alternati di ammonio carbonato ed acetone per tentare di alleviare gli sbiancamenti presenti ma per quanto tale metodo abbia agito sugli sbiancamenti, non si ritiene idoneo per la ripetuta azione meccanica del tampone che ha portato a lievi abrasioni dello strato pittorico.

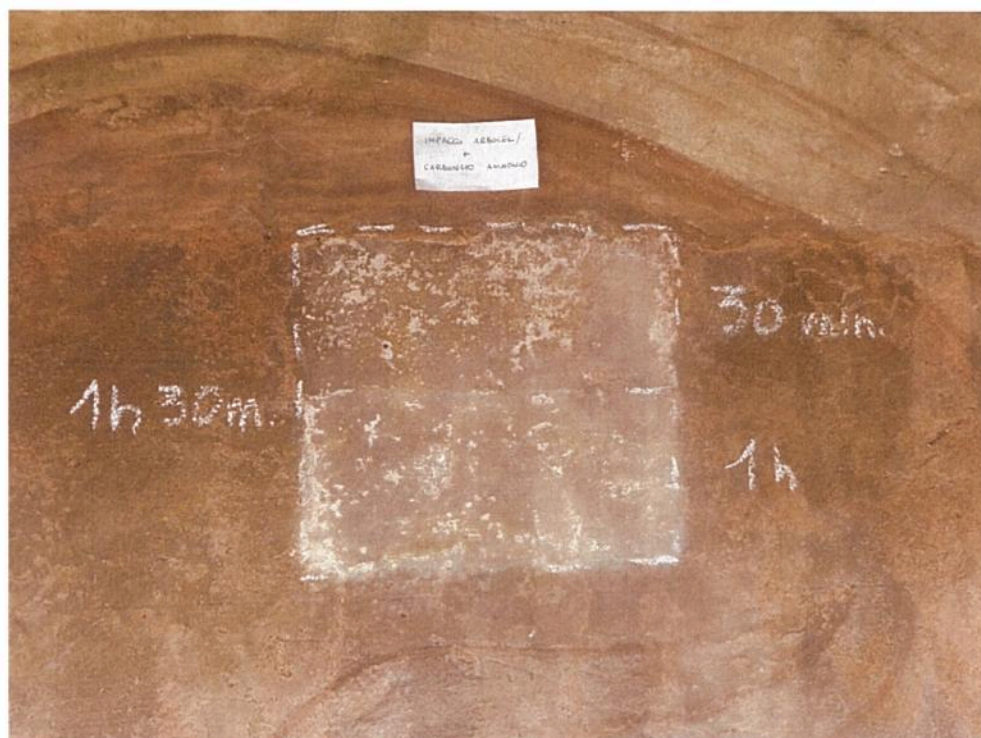
N.06: SUPERFICIE SEICENTESCA IN CORRISPONDENZA DELLA CANNA FUMARIA

Tassello eseguito in area corrispondente alla canna fumaria con presenza di degradi quali concrezioni di croste nere, piccole macchie di fuliggine e sbiancamenti superficiali.

Prima applicazione su tutta l'area di impacco di soluzione satura di ammonio carbonato e 2% di EDTA supportati in arbocel. Tempi di contatto 30 min. e abbondante risciacquo con acqua demineralizzata.

Dopo asciugatura della superficie, è stato riscontrato un notevole sbiancamento superficiale tipico di una rimozione parziale di materiale. E' stata eseguita una seconda applicazione aumentando il tempo di contatto di 1 h. che non ha prodotto esiti particolari con persistenza degli sbiancamenti e dei depositi. Sono stati rimossi i ritocchi derivanti da interventi precedenti mentre la policromia originale risulta stabile.

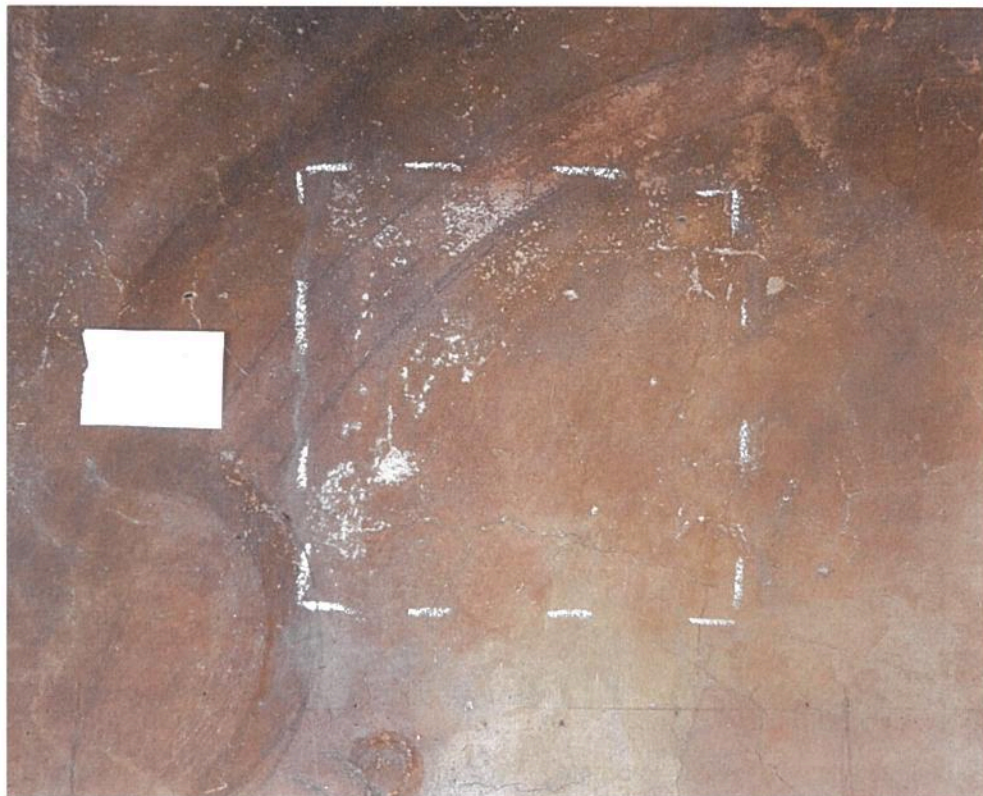
N.07: SUPERFICIE SEICENTESCA CON PRESENZA DI SBIANCAMENTI E FULIGGINE

Dato l'esito del campione N.06 è stato realizzato un percorso simile ma opposto con un primo tentativo di rimozione delle sostanze organiche sovrarmesse mediante prima pulitura a tampone con acetone (lieve ma non rilevante rimozione sostanze sintetiche) e successiva applicazione di impacco di ammonio carbonato e 2% EDTA supportati in arbocel. Tempi contatto 30 min. Dopo la rimozione dell'impacco, lavorazione a pennello con soluzione di ammonio carbonato libero alternato ad acetone. Abbondante risciacquo con acqua demineralizzata. Si riscontra una minima rimozione delle superfici sovrarmesse, persistendo sia gli sbiancamenti che le macchie di fuliggine.

Anche in questo caso vengono rimossi i ritocchi pittorici eseguiti nei precedenti interventi mentre risulta stabile la policromia originale.

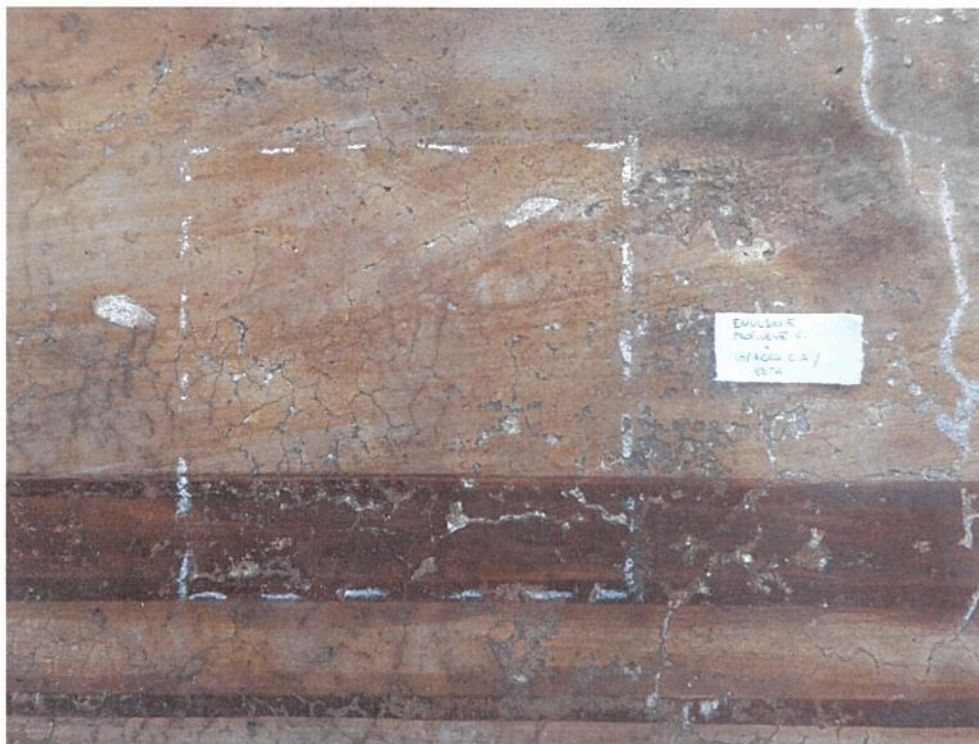
N.09: SUPERFICIE SEICENTESCA IN CORRISPONDENZA DI EVIDENTI

SBIANCAMENTI

Dato l'esito del tassello N.08H è stato deciso di verificare l'efficacia del metodo in un'altra area interessata da fenomeno simile.

Il tassello è stato realizzato con applicazione di solvent gel di propilene carbonato, lavorazione 10 minuti; risciacquo con acqua demineralizzata -applicazione impacco con soluzione satura di ammonio carbonato e EDTA 2% supportato in arbocel e sepiolite. Tempo contatto 2h. risciacquo con acqua demineralizzata.

Il risultato è stata la rimozione dello sbiancamento e dei depositi coerenti senza intaccare la policromia originale.

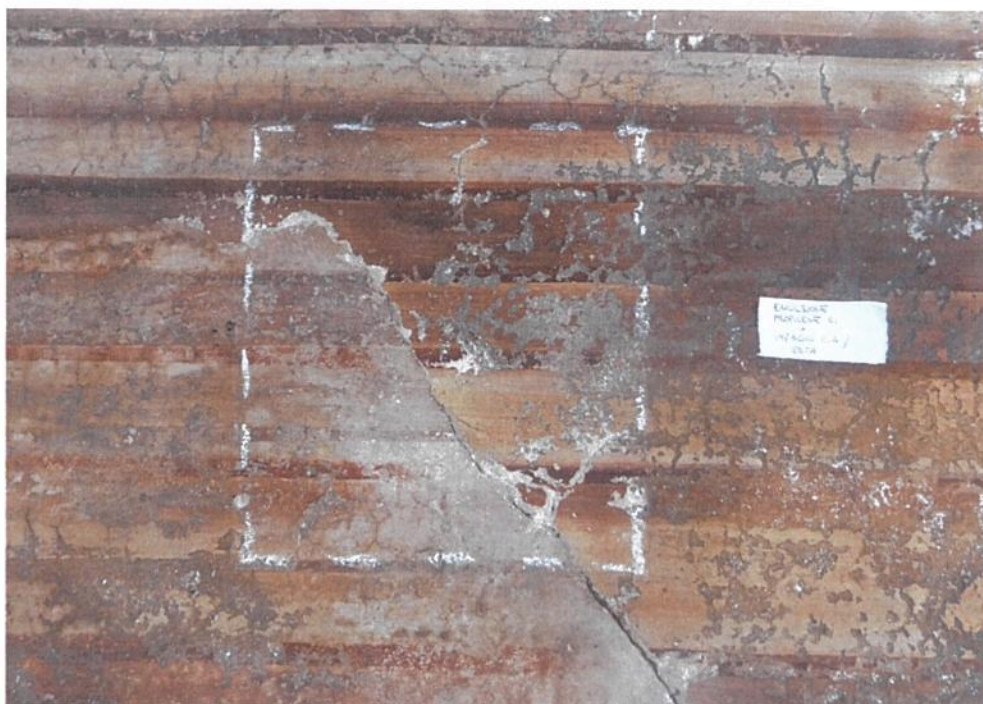
N.10: SUPERFICIE SEICENTESCA IN CORRISPONDENZA DI EVIDENTI

SBIANCAMENTI

Dato l'esito del tassello N.08H è stato deciso di verificare ulteriormente l'efficacia del metodo in un'altra area interessata da fenomeno simile. L'ulteriore particolarità di questo punto campionato è la presenza di due superfici apparentemente di fattura simile che possono forse essere considerate il punto di giunzione di due giornate differenti.

Il tassello è stato realizzato con applicazione di solvent gel di propilene carbonato, lavorazione 10 minuti; risciacquo con acqua demineralizzata -applicazione impacco con soluzione satura di ammonio carbonato e EDTA 2% supportato in arbocel e sepiolite. Tempo contatto 2h. risciacquo con acqua demineralizzata.

Il risultato è stata la rimozione dello sbiancamento e dei depositi coerenti senza intaccare la policromia originale.

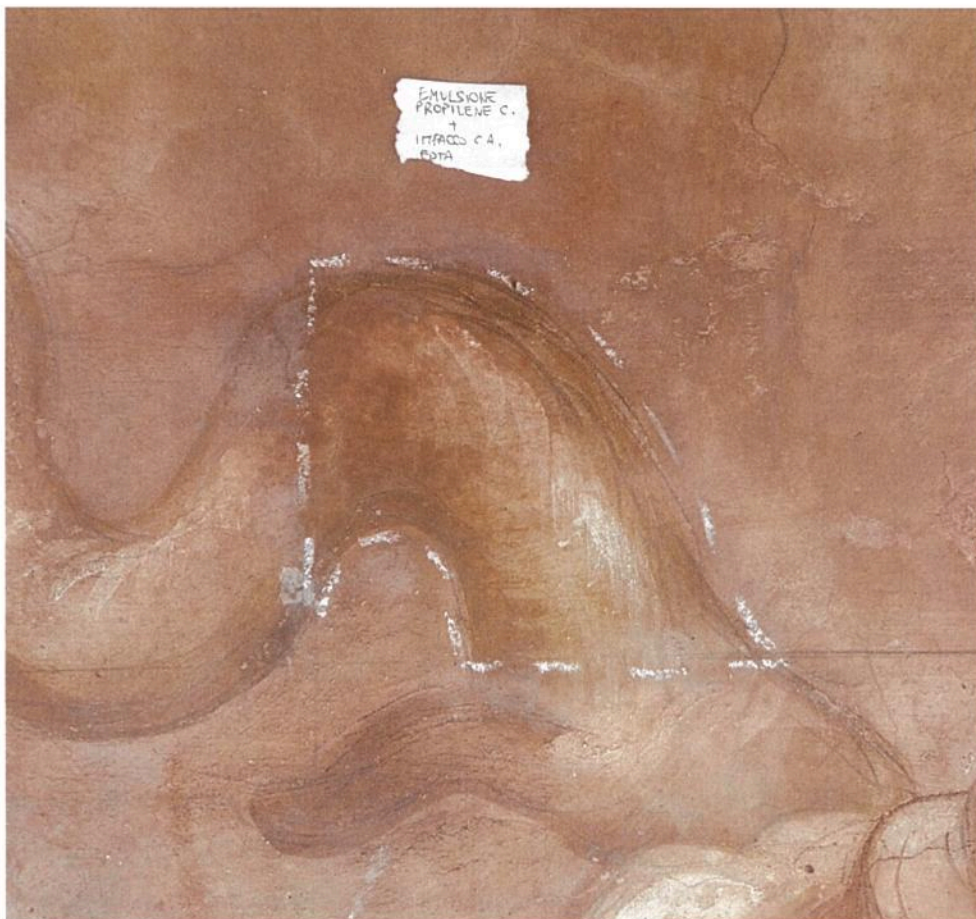
N.11: SUPERFICIE SEICENTESCA IN CORRISPONDENZA DI SBIANCAMENTI E FULIGGINE

Dato l'esito del tassello N.08H è stato deciso di verificare l'efficacia del metodo in un'altra area interessata da fenomeno simile.

Il tassello è stato realizzato con applicazione di solvent gel di propilene carbonato, lavorazione 10 minuti; risciacquo con acqua demineralizzata -applicazione impacco con soluzione satura di ammonio carbonato e EDTA 2% supportato in arbocel e sepiolite. Tempo contatto 2h. risciacquo con acqua demineralizzata.

Il risultato è stata la rimozione dello sbiancamento ma non dei depositi coerenti di fuliggine. Tale sistema non intacca comunque la policromia originale.

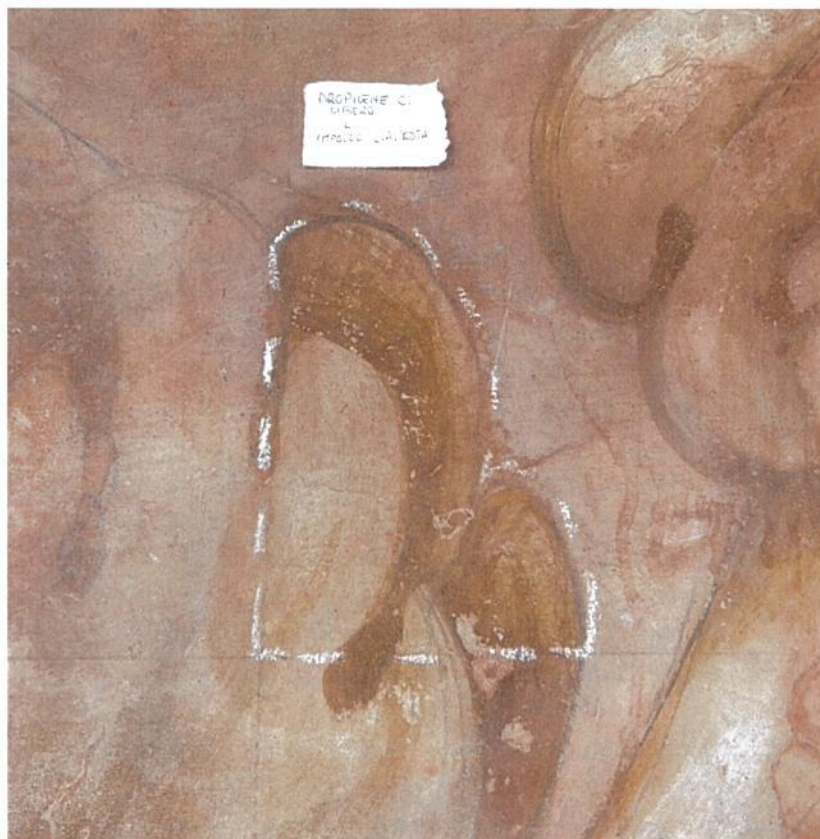
N.12: SUPERFICIE SEICENTESCA IN CORRISPONDENZA DI EVIDENTI

SBIANCAMENTI

La situazione di degrado appariva simile alla zona del tassello N.09 pertanto è stata riproposta la metodologia usata nello stesso ovvero:

applicazione di solvent gel di propilene carbonato, lavorazione 10 minuti; risciacquo con acqua demineralizzata

-applicazione impacco con soluzione satura di ammonio carbonato e EDTA 2% supportato in arbocel e sepiolite. Tempo contatto 2h. risciacquo con acqua demineralizzata.

Il risultato è definibile buono con aree piccole e localizzate di leggeri sbiancamenti .

In quest'area il degrado da depositi di fuliggine è limitato e con la pulitura si è alleggerito.

È presente un deposito coerente localizzato (zone ombreggiate brune) riconducibile ad uno scialbo di malta che crea un offuscamento superficiale. È stata eseguita una prova di pulitura meccanica a bisturi per la rimozione ma lo strato sovrammesso è assolutamente adeso e coeso con la pellicola pittorica sottostante e la rimozione comporta l'abrasione di quest'ultima.

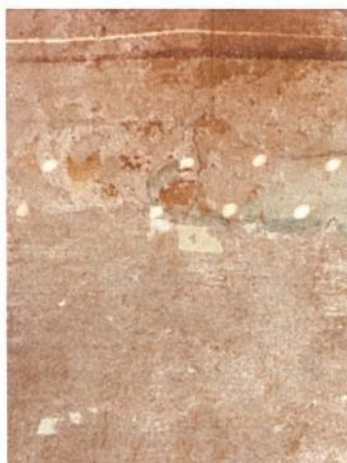
Figura 1. Area di prelievo del campione I1.

-I1: campione pluristratificato, con base a tinta verdastra, e strato superficiale di rivestimento giallastro, fortemente alterato (Figura 1);

I1. Il campione si presenta pluristratificato, con un lacerto di intonaco di base caratterizzato da impasto magro, utilizzo di una calce debolmente magnesiaca mescolata con eccesso d'acqua ed addizionata con una frazione inerte costituita da una sabbia fine a composizione prevalentemente dolomitica e subordinatamente silicatica. Al di sopra di questo livello, risulta steso con tecnica "fresco su secco" uno strato di finitura a spessore omogeneo caratterizzato da rapporti legante: aggregato e tipologia di inerte affini all'intonaco di base, risultando tuttavia più compatto e meglio proporzionato in relazione a quantitativi d'acqua. Inoltre, la frazione legante mostra un profilo composizionale composito, dato da un'associazione di calce debolmente magnesiaca e legante solfatico. Al di sopra dell'intonaco di finitura risulta steso a secco uno strato pittorico di colorazione verde, con spessore fortemente variabile e costituito da pigmento minerale a base di terra verde e legante solfatico. Infine, tale strato risulta ricoperto in maniera discontinua da un ulteriore livello di intonaco molto grasso, con legante misto calcico-solfatico e frazione solfatica più elevata rispetto a quella dello strato di intonaco di finitura.

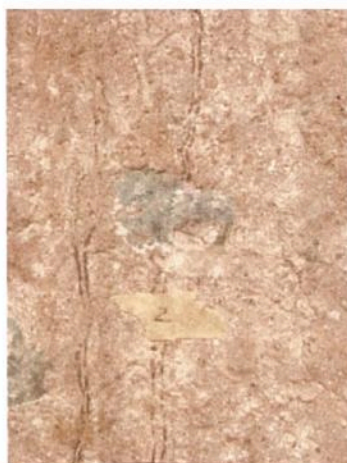
Figura 2. Area di prelievo del campione I2.

-I2: campione a tinta superficiale verdastra, fortemente alterato (Figura 2);

I2. Il campione risulta pluristratificato, con un livello di intonaco di base grasso, ad andamento fortemente irregolare e composto da calce debolmente magnesiaca (con aliquote di magnesio inferiori rispetto a quelle del campione I1) ed inerte affine a quello del campione I1. Tale strato viene livellato da un intonaco di finitura composizionalmente affine, sul quale è applicato a buon fresco un sottile strato pittorico composto da pigmento minerale a base di terra verde.

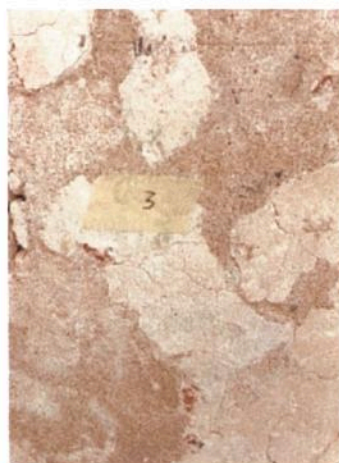
Figura 3. Area di prelievo del campione I3

-I3: campione a tinta superficiale prevalentemente biancastra, con sporadici lacerti superstiti di strato pittorico a colorazione verdastra (Figura 3).

I3. Il campione presenta solo limitati lacerti di uno strato di intonaco preparatorio, sopra il quale è applicato con tecnica "fresco su secco" un intonaco di finitura caratterizzato da impasto molto grasso, frazione inerte affine a quella osservata nei campioni precedenti e legante affine a quello osservato nel campione I2. Risultano presenti in superficie lacerti residui di strato pittorico verde, realizzato applicando un pigmento minerale a base di terra verde con tecnica a buon fresco. Il campione presenta chiare eterogeneità tessiturali, con porzioni sub-superficiali ricche in microporosità capillare presumibilmente da alterazione, e porzioni superficiali densificate da composti calcici a basso numero atomico medio, presumibilmente ossalati idrati di calcio osservati anche tramite analisi mineralogiche e spettroscopiche. Tali evidenze permettono di ipotizzare l'esecuzione di trattamenti di consolidamento superficiale con prodotti a base di ossalato di ammonio."
