**RELAZIONE TECNICA DELL'INTERVENTO DI RESTAURO
DEGLI AFFRESCHI DELLA CHIESA DI SAN LEONARDO
PLASENCIS – MERETO D TOMBA (UD)**

Committente: Parrocchia del S. Leonardo - Plasencis

Ditta esecutrice: A.RE.CON. snc di D. Cisilino, L. Fogar, M.C. Olivieri – Campoformido (UD)

Esecuzione dei lavori: novembre - dicembre 2021

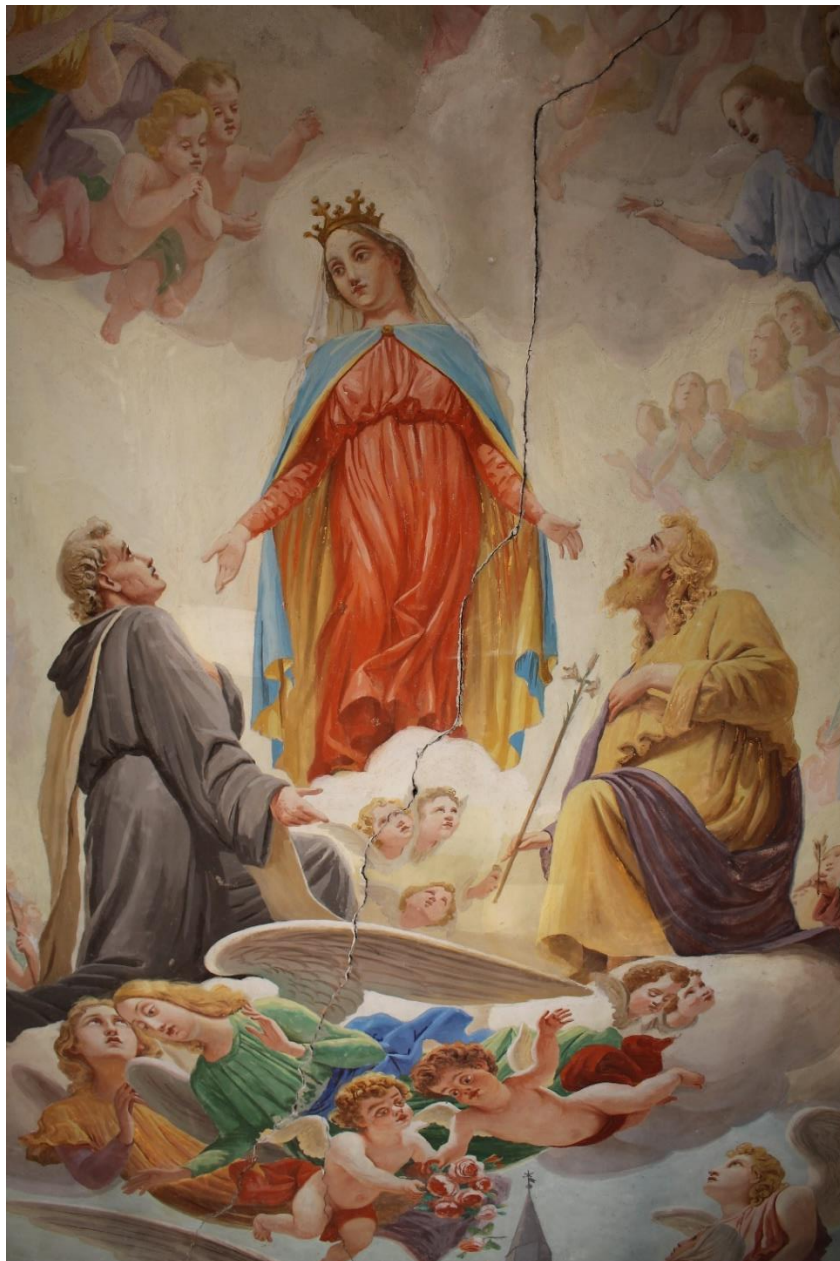
Le forme di degrado riscontrate sul dipinto erano depositi superficiali (grosso quantitativo di nerofumo), fessurazioni dovute ad assestamenti e cadute di porzioni d'intonachino (in particolare in corrispondenza di una spaccatura piuttosto profonda che percorreva l'affresco su tutta la sua lunghezza). Lungo la cornice e in altre zone del dipinto erano visibili efflorescenze saline (probabilmente solfati) la cui derivazione può farsi risalire all'umidità che è penetrata da infiltrazioni del tetto. I sali si manifestavano come efflorescenze, ma anche come più dure incrostazioni e pellicole biancastre; talvolta avevano determinato la rottura e disgregazione della pellicola pittorica o il distacco dell'intonachino (di qui i fenomeni di scagliatura ed esfoliazione e la conseguente perdita del materiale originale).

In evidenza la frattura che interessava tutta la lunghezza dell'affresco.

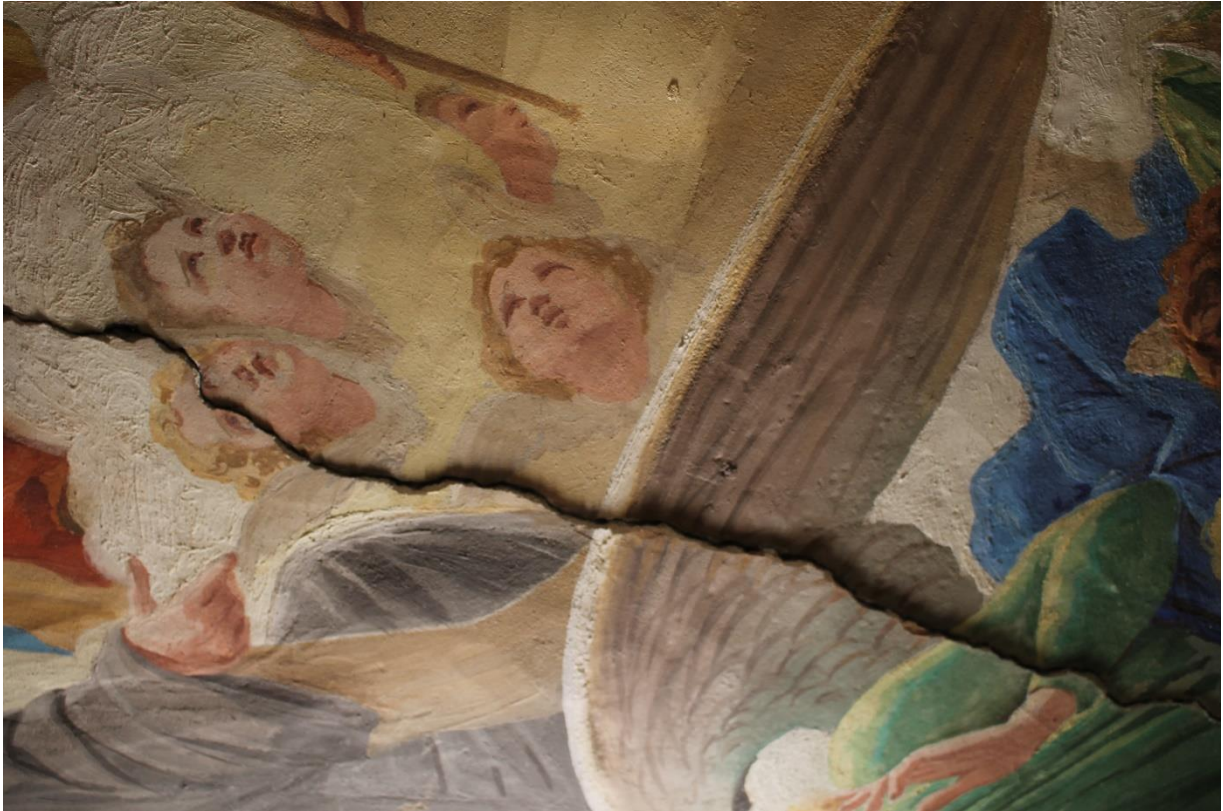
In evidenza la perdita di planarità in corrispondenza della frattura.

Dopo aver puntellato il settore d'intonaco staccato per recuperare la planarità con le restanti parti, è stato effettuato il consolidamento iniettando resine acriliche (emulsione acquosa con Acril 33) o intervenendo "a punti", inserendo piccole quantità di ovatta in appositi forellini, predisposti forando l'intonachino con il trapano. Nei casi in cui si avvertiva un distacco interstrato più profondo, con distacco degli intonaci dalla struttura lignea e lungo i bordi delle fratture, si è provveduto con l'inserimento di viti di lunghezza diversa e arelle in maniera tale da creare un ponte di ancoraggio alla struttura stessa. Alcune volte le viti non hanno intercettato il legno o lo hanno attraversato, fuoriuscendo dal retro, in questi casi sono state legate alle centine mediante fil di ferro zincato, intervenendo dal sottotetto.

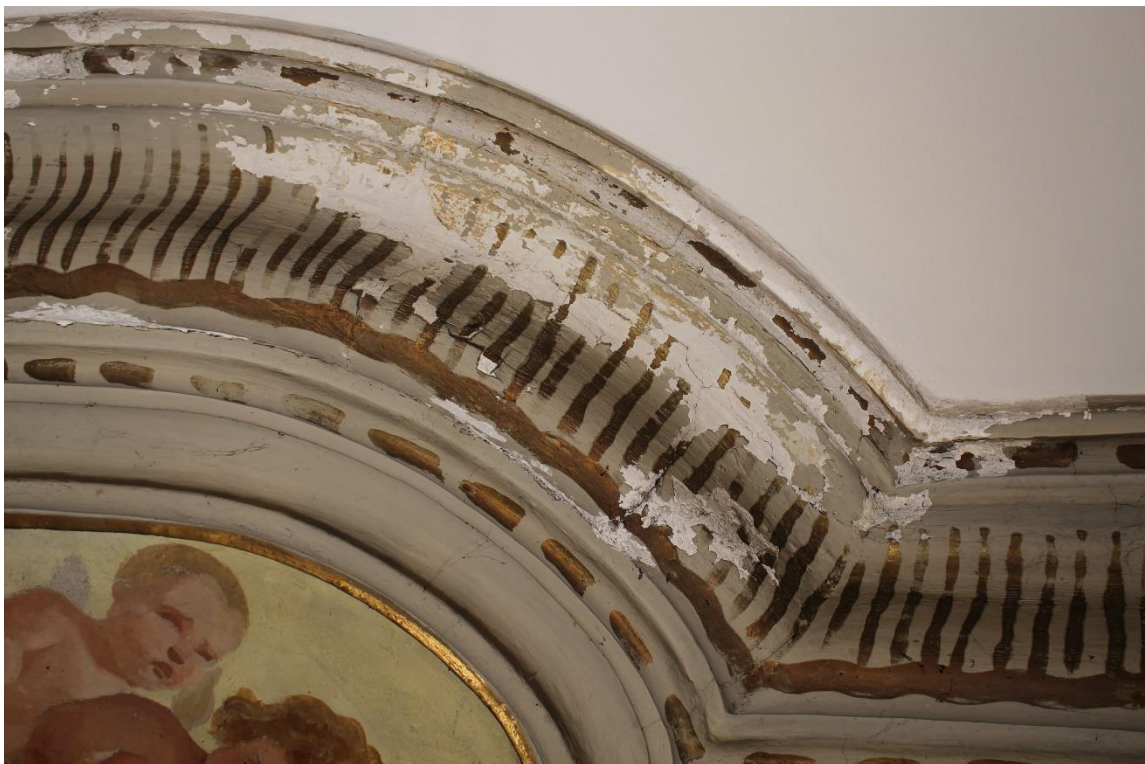
Il degrado della cornice perimetrale

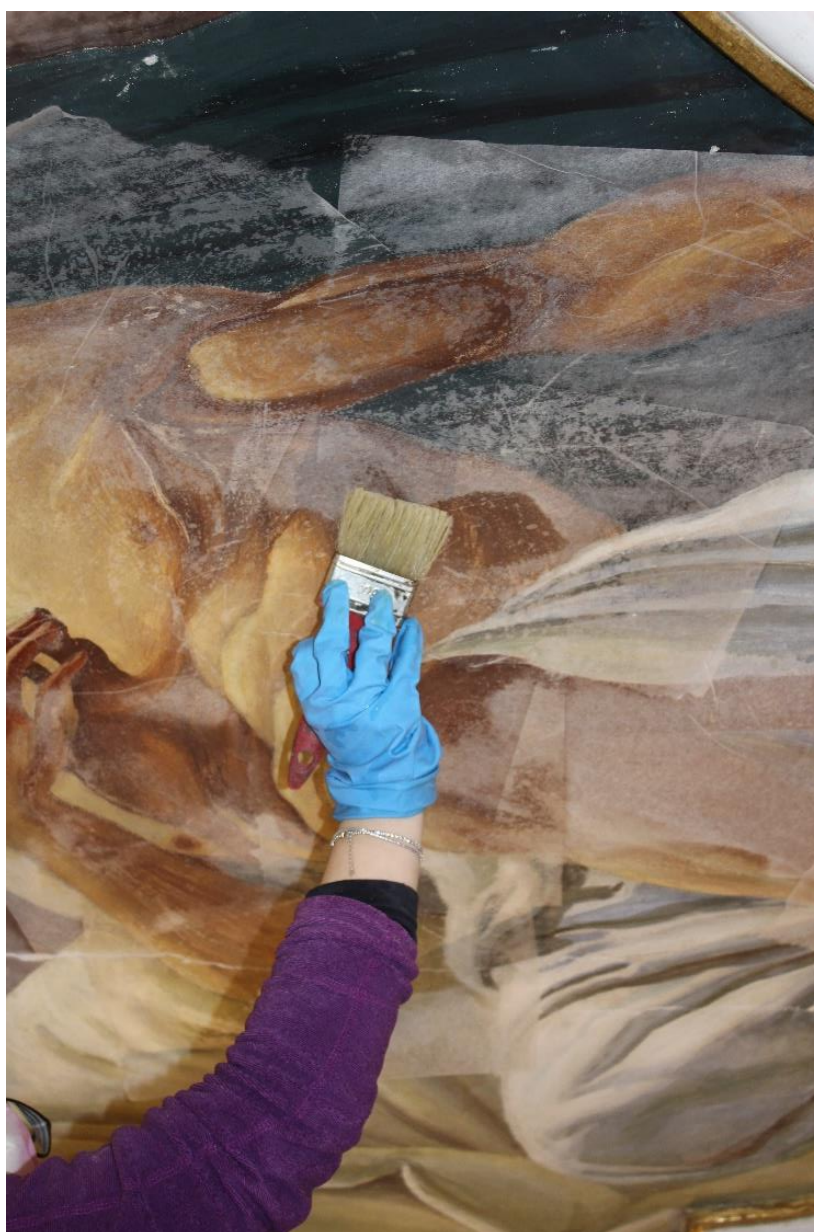
Un altro tipo di consolidamento ha riguardato il film pittorico di alcune figure che sono risultate chiaramente realizzate “a secco”; l’aderenza dei colori al substrato, in questo caso, era gravemente compromessa (per probabile degenerazione del potere legante del materiale organico impiegato per stemperare i colori) e i pigmenti venivano rimossi anche con la più delicata azione meccanica. Dopo preliminari prove di fissaggio, la tecnologia delle nanoparticelle ha dato risultati soddisfacenti e si è optato per l’applicazione di nanocalce (Nanorestore CTS) a pennello, interponendo carta giapponese.

La stesura della Nanocalce

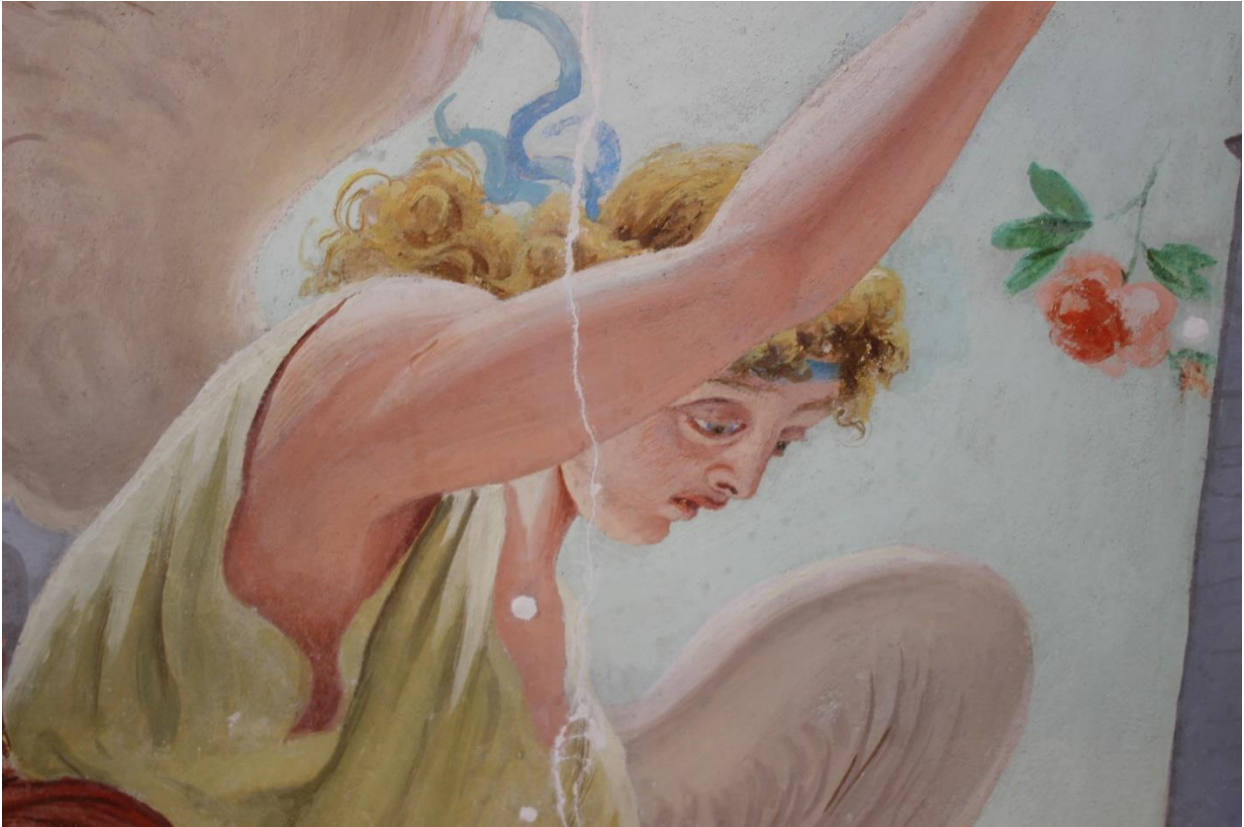
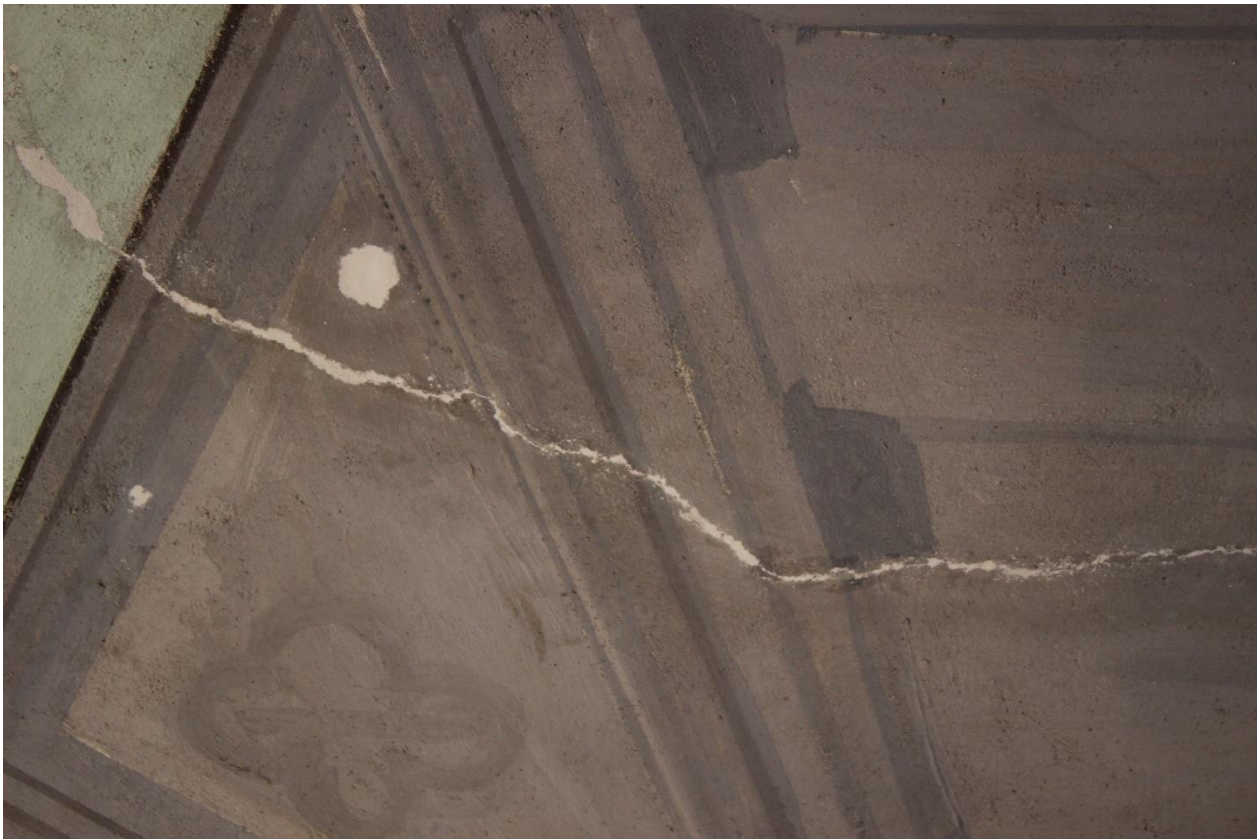
Lacune e fessure risarcite con le stuccature e in attesa di essere integrate pittoricamente.

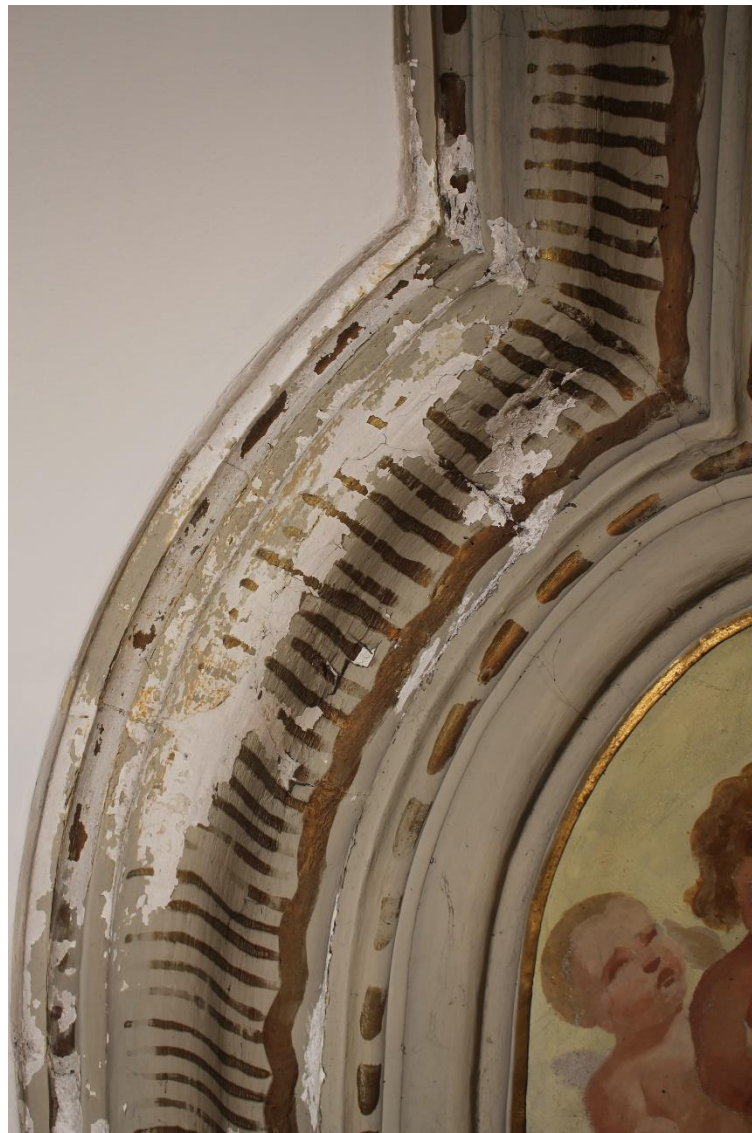
La cornice perimetrale modanata è composta da più strati d'intonaco (quello finale a marmorino) adesi ad una struttura lignea. In un intervento precedente la superficie è stata ridipinta con smalto grigio e grossolani elementi decorativi ad imitazione dell'oro, che avevano nascosto il marmorino originale. Il pessimo stato conservativo in cui si presentava la cornice si deve attribuire a considerevole quantitativo di depositi superficiali, coerenti e non, al nerofumo delle candele e soprattutto ai movimenti naturali del supporto ligneo che, seguendo i cambiamenti termoigrometrici, avevano provocato nel tempo la formazione di una diffusa rete di fessurazioni e spaccature.

Una zona di degrado delle cornice perimetrale.
