**Diocesi di Concordia – Pordenone
Parrocchia di San Giovanni Battista
San Giovanni di Polcenigo, Polcenigo (PN)**

RESTAURO DEL CROCIFISSO LIGNEO POLICROMO – SEC. XVII

Chiesa di San Giovanni di Polcenigo (PN)

RELAZIONE TECNICA FINALE

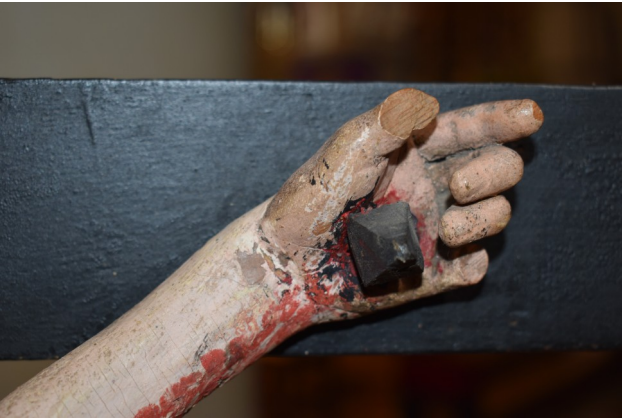
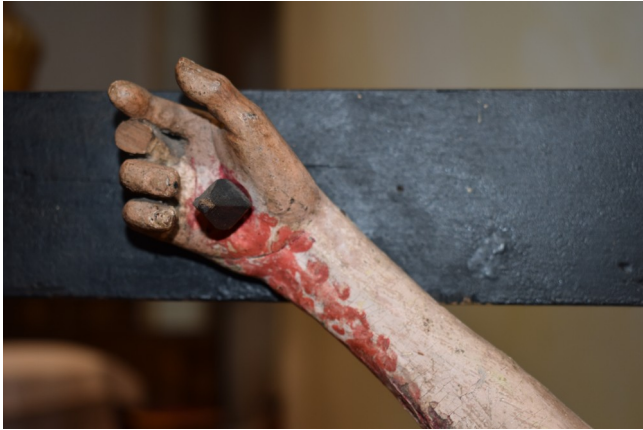
Fig.1

Il Cristo ligneo si presentava in un pessimo stato conservativo, è stata rilevata l'attività di insetti xilofagi nel passato, ma non attivi al momento di inizio restauro. Si rilevavano modeste perdite di supporto a ridosso dei tratti ultimi degli arti superiori (le porzioni distali delle due falangi della mano sinistra, e una della mano destra) ed inferiori (porzione distale del piede destro) fra le aree di giunzione dei singoli pezzi che costituiscono l'opera sono stati rilevati alcuni punti interessati da modeste perdite di preparazione gessosa. (**Fig 1,2**).

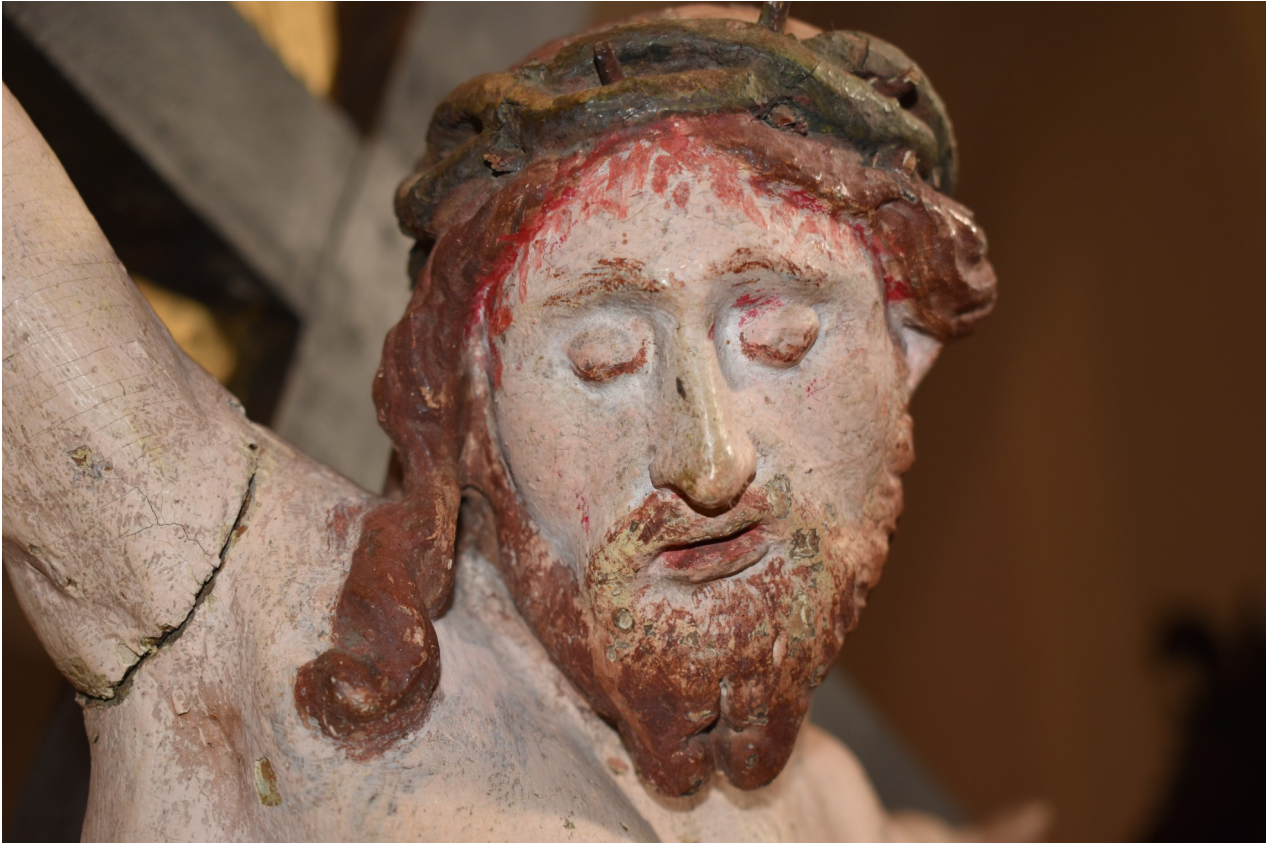
Fig.3

La presenza di ridipinture e successivi interventi di manutenzione con stesure cerose conferivano in generale un aspetto particolarmente sgradevole e vetusto. I tratti originali del volto, dei capelli e della barba erano le aree più ritoccate (**Fig.3**). Il perizoma è totalmente ridipinto, questo intervento è molto datato, probabilmente non molto lontano dal momento in cui è stato inizialmente eseguito, infatti non ha alcun legame con le sovrasmisurazioni eseguite sul corpo del Cristo. Sotto la tempera grassa si celano piccoli frammenti di perizoma dorato. (**Fig.4**).

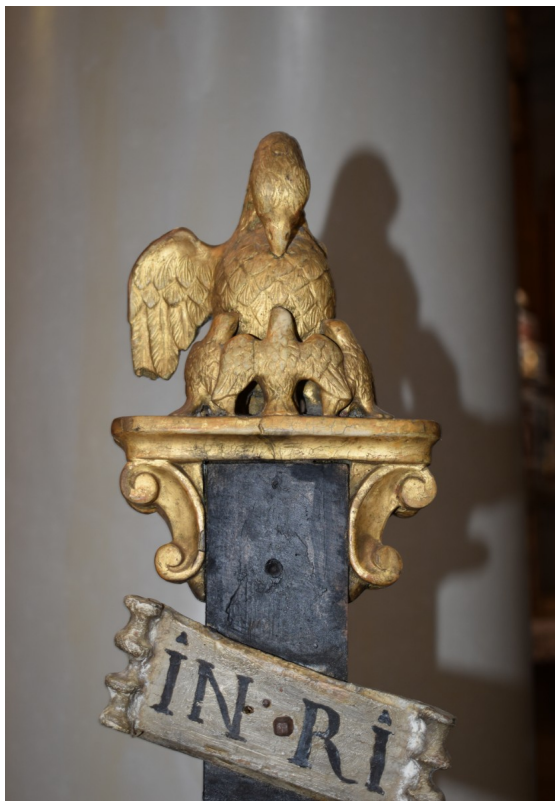
Fig.5

La presenza di particellato atmosferico e residui cerosi diffusi presenti in forma omogenea su tutta la superficie conferiscono a questi elementi un aspetto opaco e spento. L'ala sinistra del pellicano era mancante e si rilevavano numerose lacune a perdita in particolare nelle aree più aggettanti. (**Fig.5**).

Le stuccature necessarie sono state eseguite con gesso di Bologna e colla animale. **(Fig.10)** Le integrazioni delle aree compromesse dalla perdita del supporto nelle aree interessate dalla doratura sono state valutate in corso d'opera caso per caso. Le ricostruzioni dei piccoli elementi decorativi più aggettanti di supporto a perdita sono stati riproposti con in araldite bicomponente SV 427, le porzioni più ampie sono state trattate utilizzando legno della medesima essenza e stagionatura (ala pellicano). **(Fig.11)**
