# IL RESTAURO DELL'ALTARE DEL CROCIFISSO NEL DUOMO DEL SS. REDENTORE A PALMANOVA

## RELAZIONE TECNICA

**Committente:** Parrocchia Arcipretale del SS. Redentore, Palmanova

**Esecuzione dei lavori:** A.RE.CON. snc  
di Daniela Cisilino, Luisa Fogar, Maria Caterina Olivieri

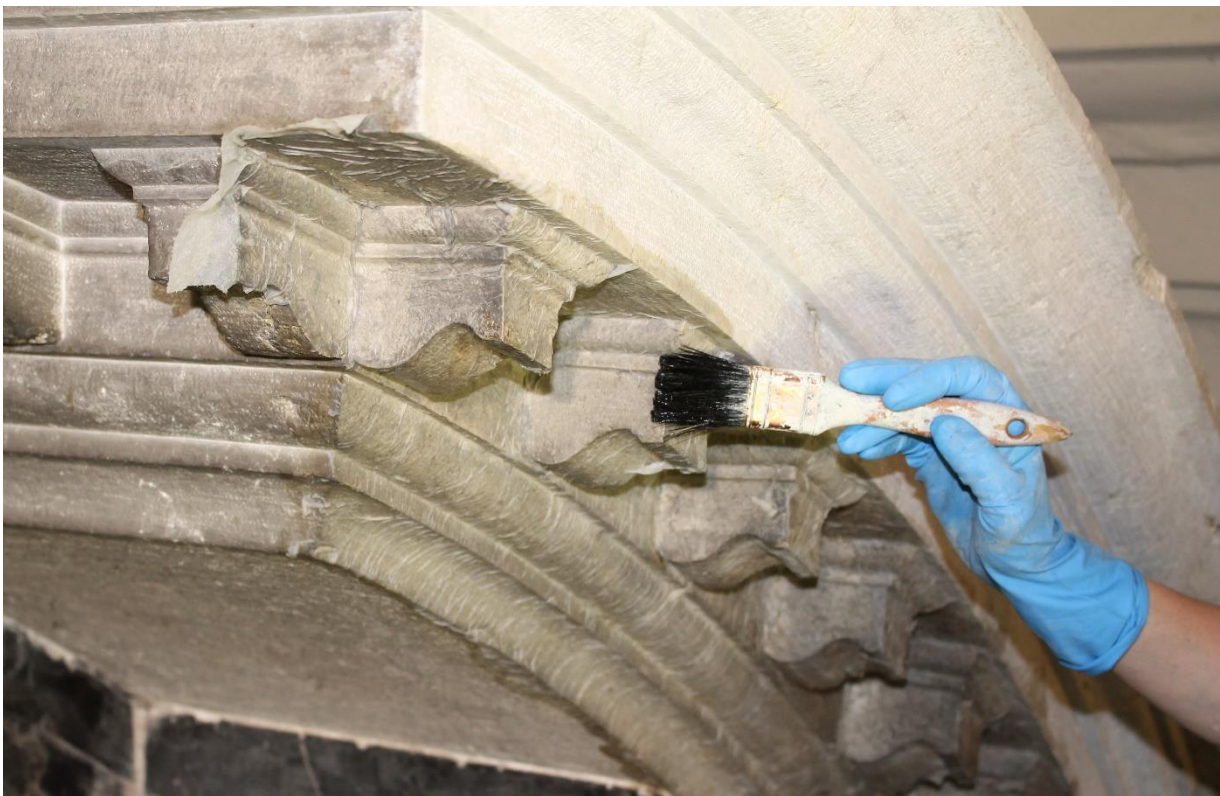
Applicazione dell'ovatta di cellulosa a supporto della soluzione acquosa di carbonato d'ammonio.

Il nostro intervento è dunque ripreso con l'applicazione di impacchi di carbonato d'ammonio a bassa concentrazione supportato da ovatta di cellulosa, in modo da ammorbidire lo sporco grasso del nero fumo e perfezionarne la rimozione. Dopo un tempo d'attesa opportuno le applicazioni sono state rimosse, sciacquate con spugne abrasive sintetiche e spugne di cellulosa e rifinite con vaporjet a bassa pressione, per liberare perfettamente la porosità del materiale lapideo e raggiungere gli anfratti più difficili della lavorazione.

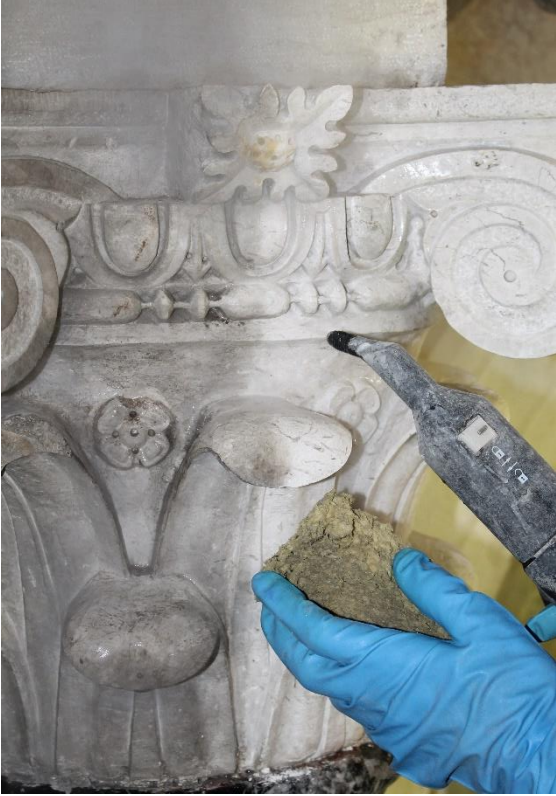
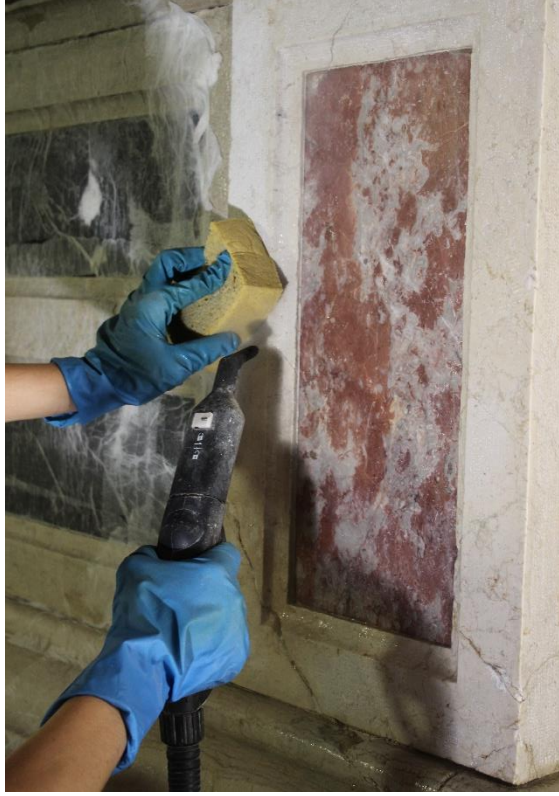
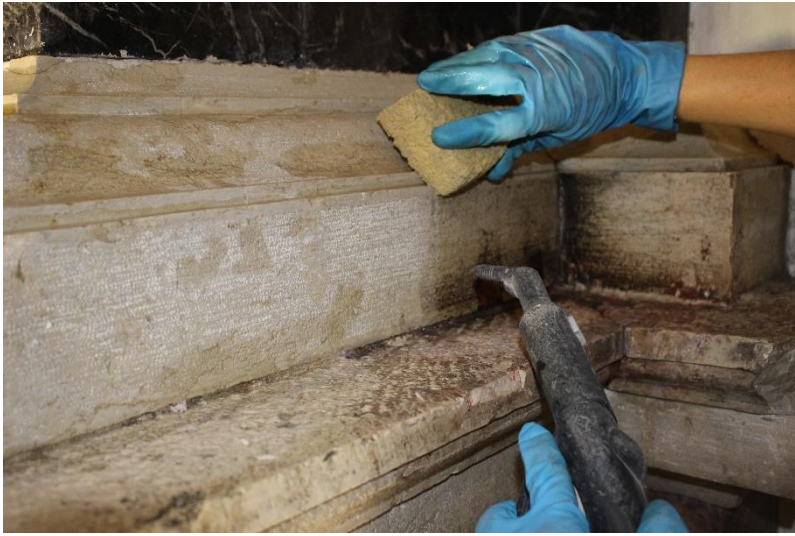
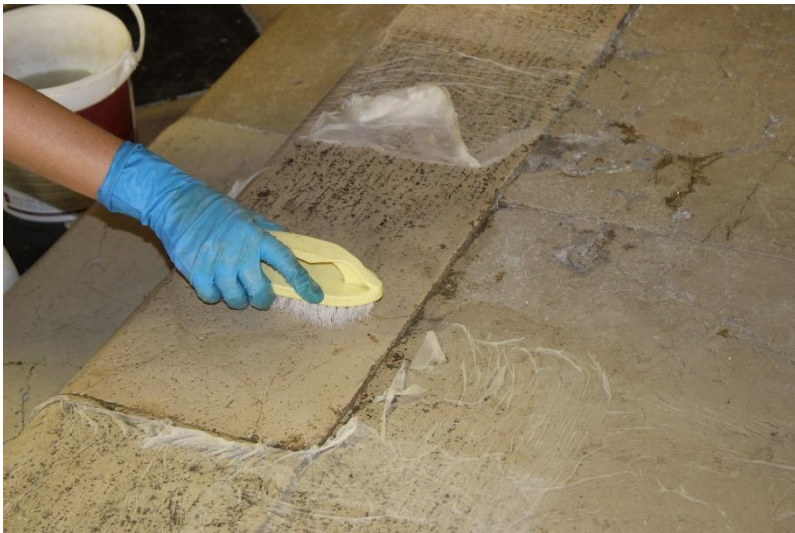
Queste immagini riportano due tasselli di pulitura che denotano come l'operazione restituisca il valore cromatico originario non solo alle pietre chiare, ma anche ai marmi colorati, sui quali riprendono vigore le venature e le innumerevoli sfumature naturali.

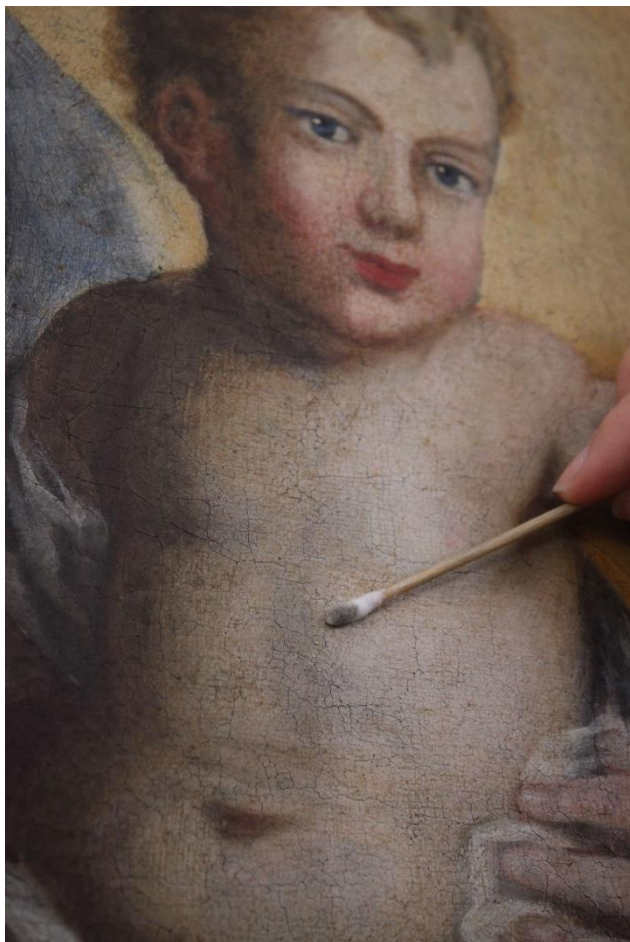
Ancora un'immagine della fase di pulitura sulla tela; sulla destra si distingue l'area su cui si è già passato il tampone per la maggiore luminosità
