**RELAZIONE TECNICA DELL'INTERVENTO DI RESTAURO
DEGLI AFFRESCHI DELLA CHIESA DI SAN LEONARDO
PLASENCIS – MERETO D TOMBA (UD)**

Committente: Parrocchia del S. Leonardo - Plasencis

Ditta esecutrice: A.RE.CON. snc di D. Cisilino, L. Fogar, M.C. Olivieri – Campoformido (UD)

Esecuzione dei lavori: novembre - dicembre 2021

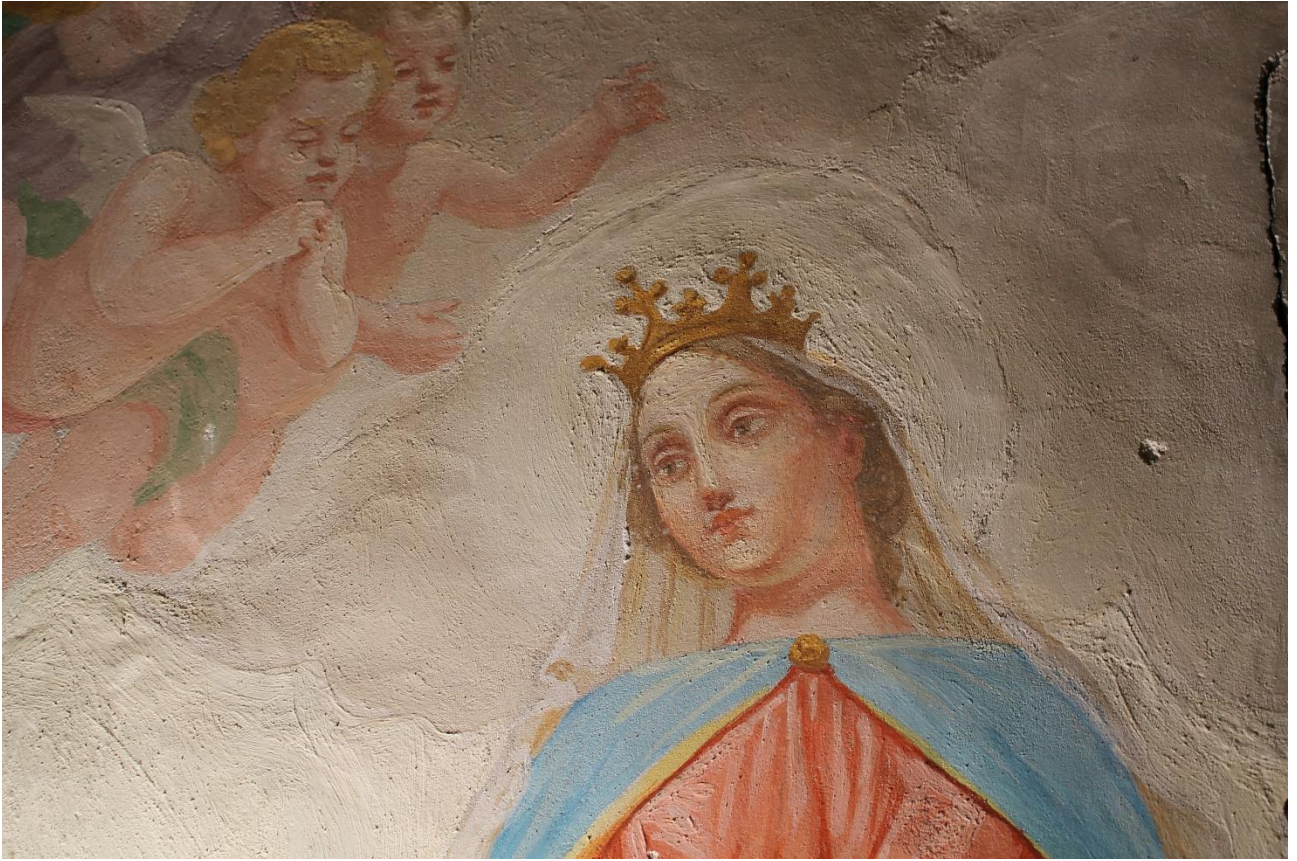
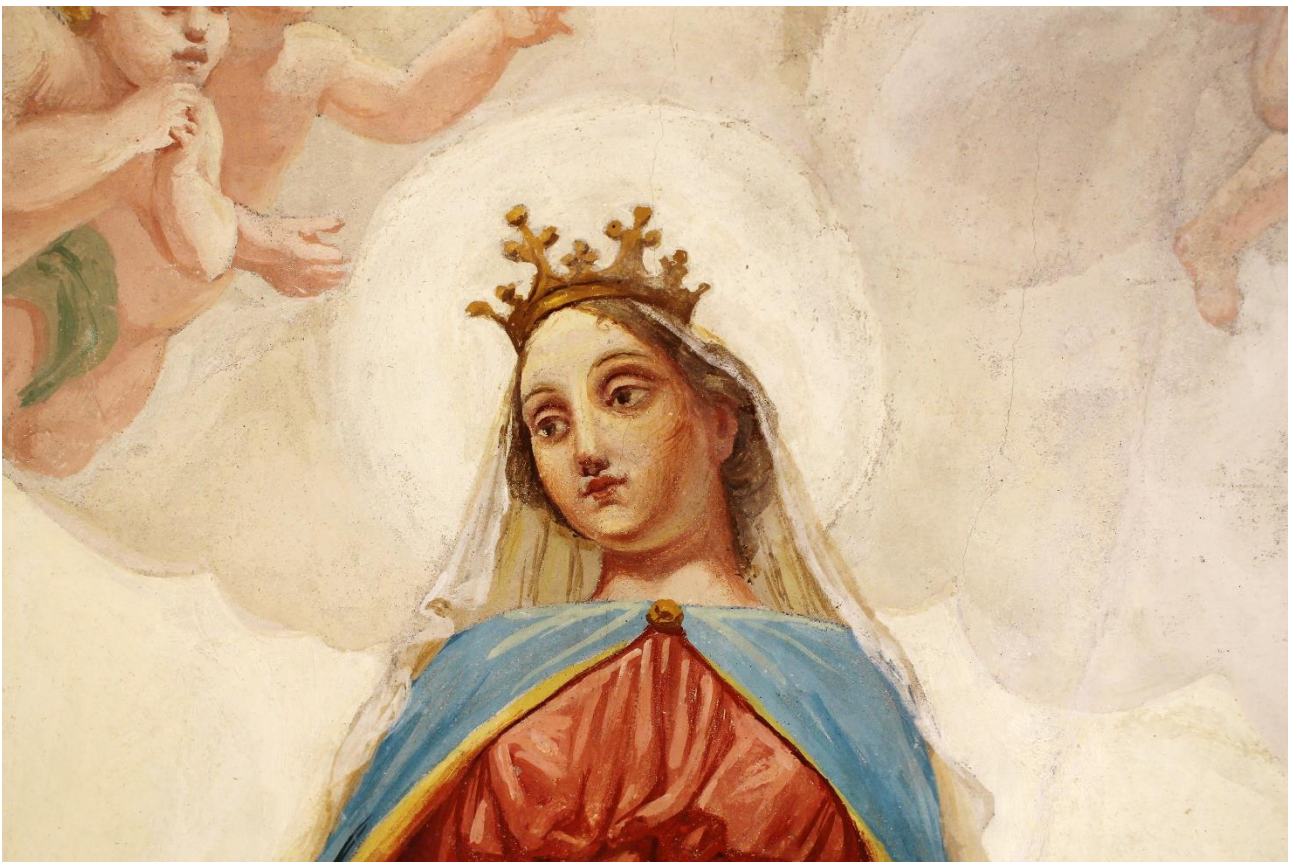
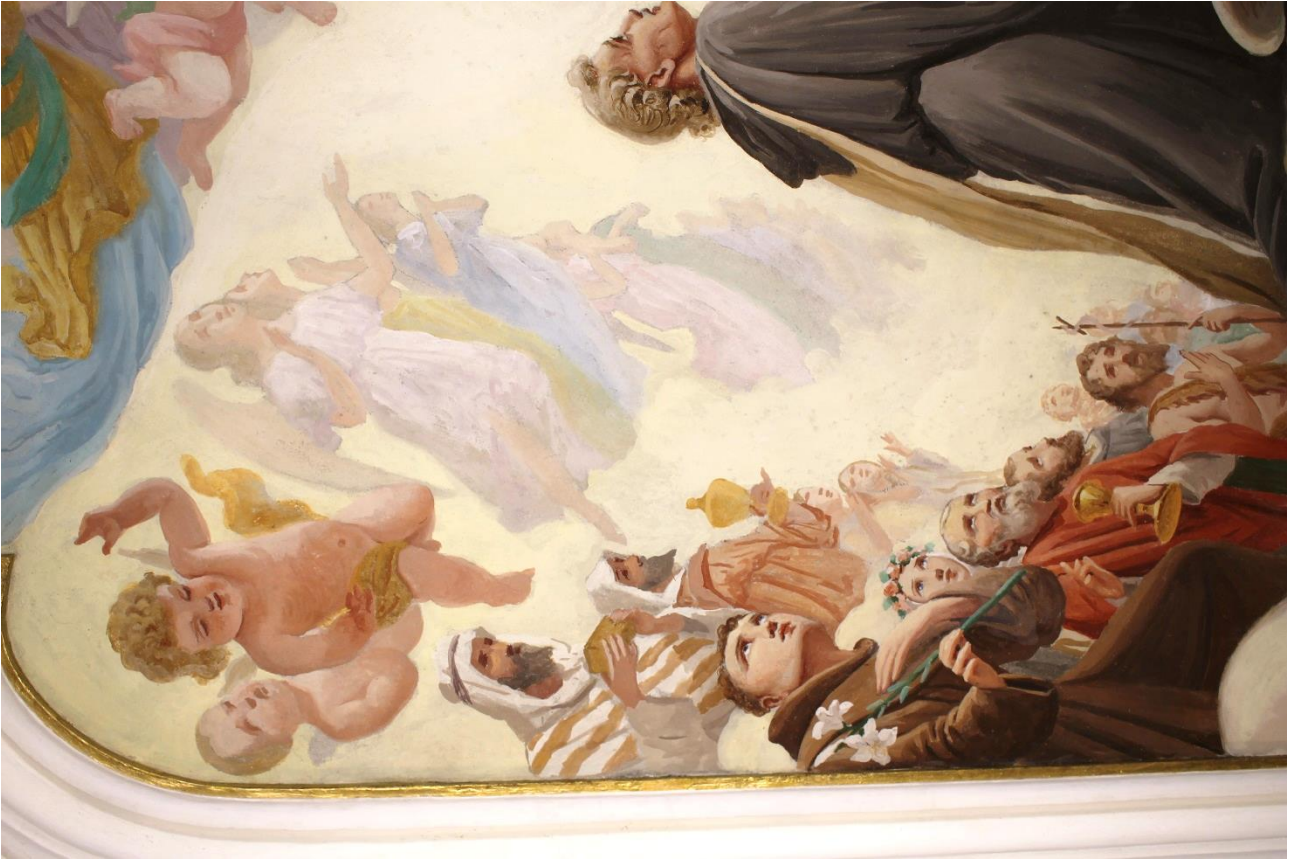
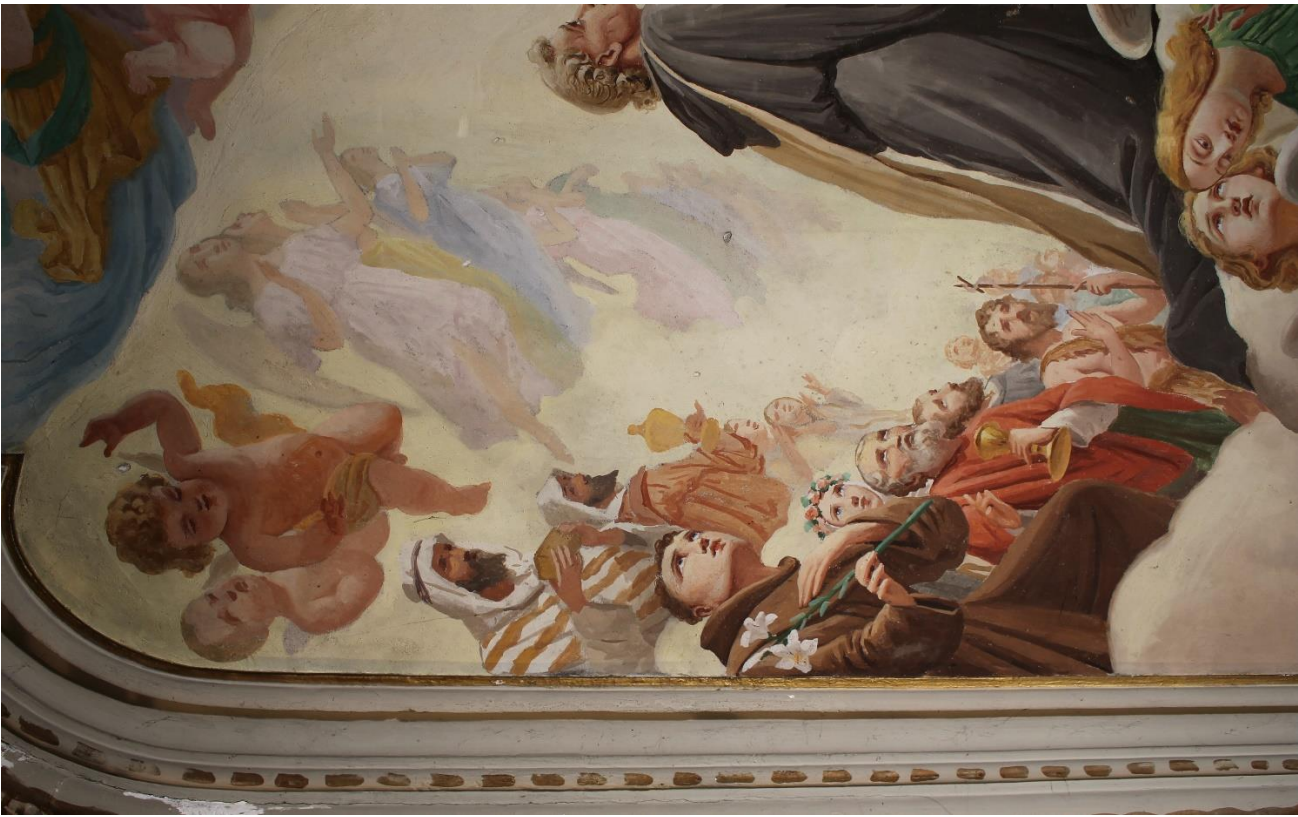
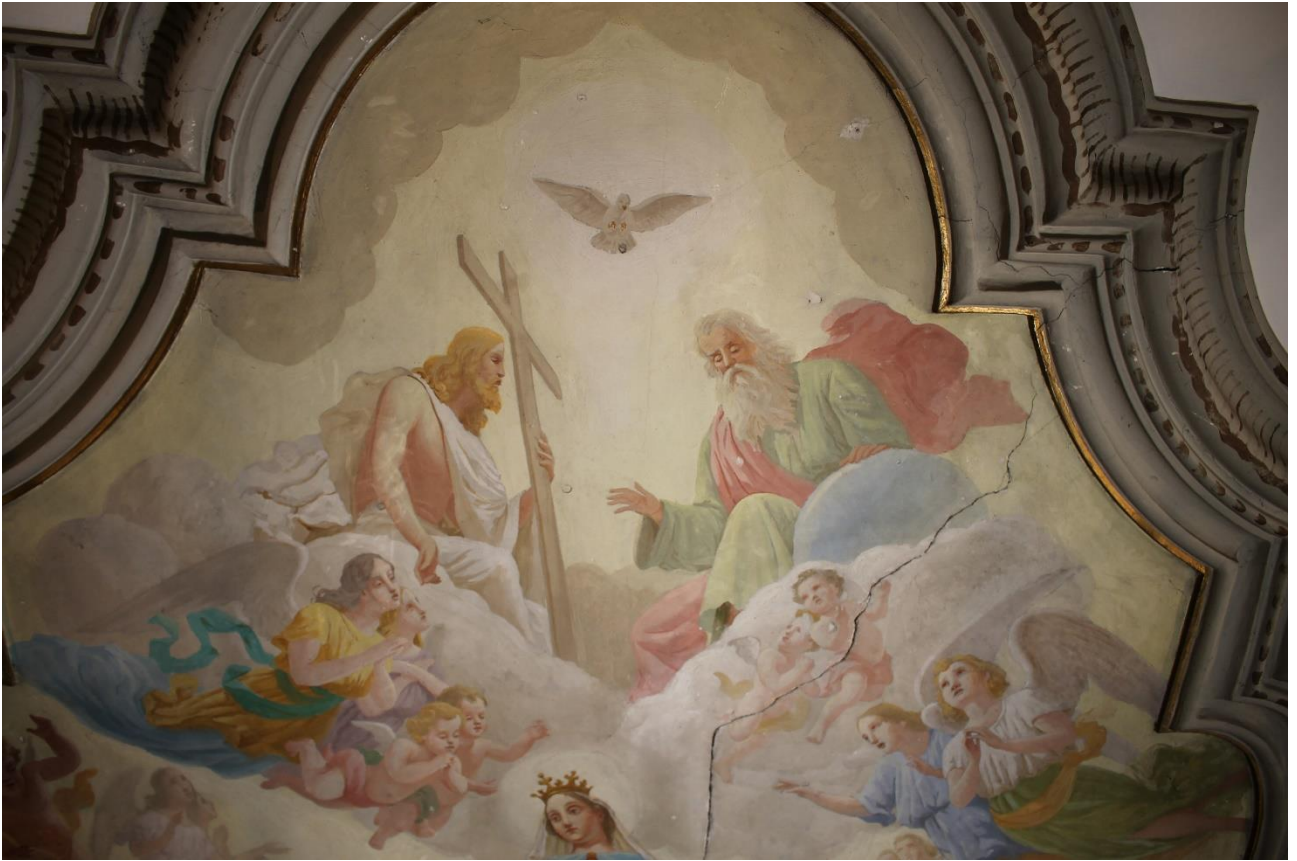
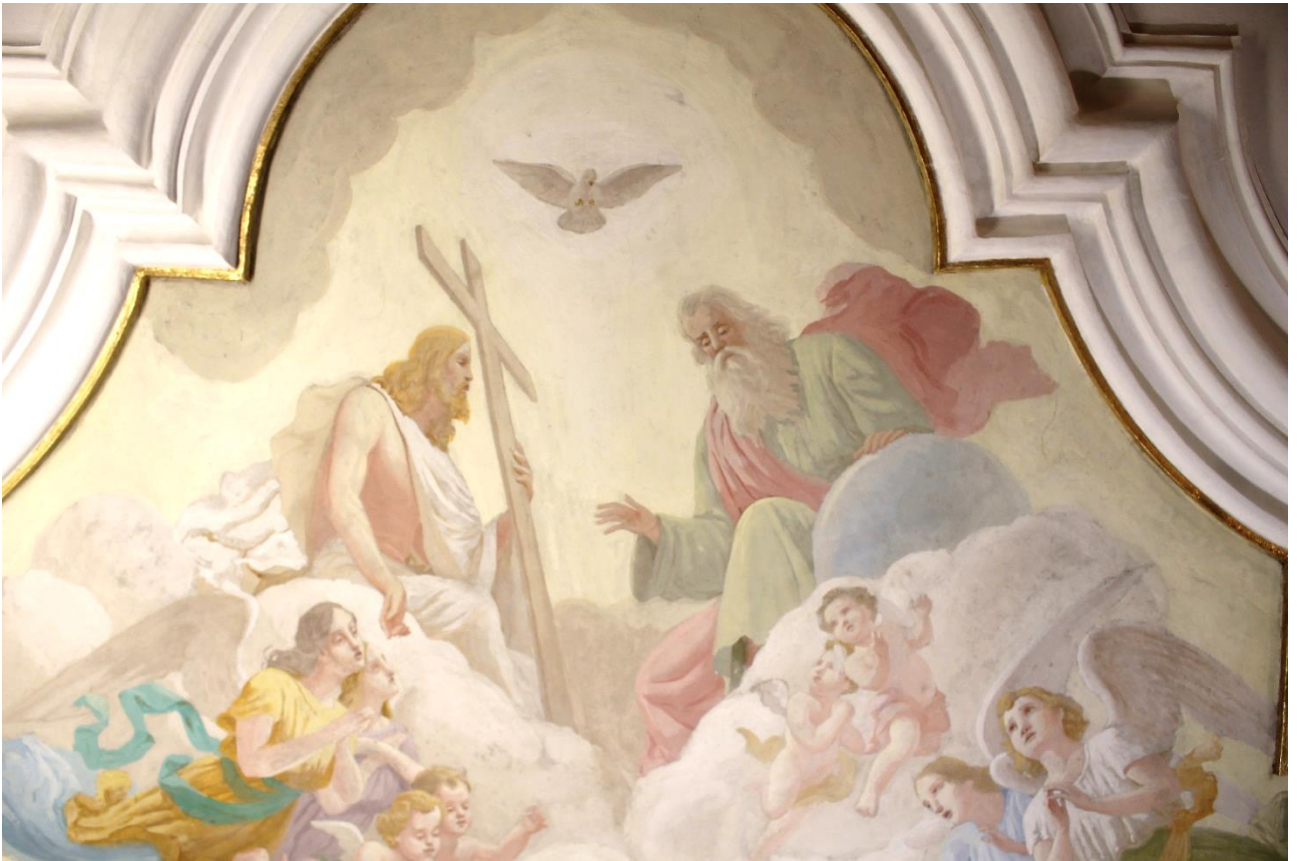
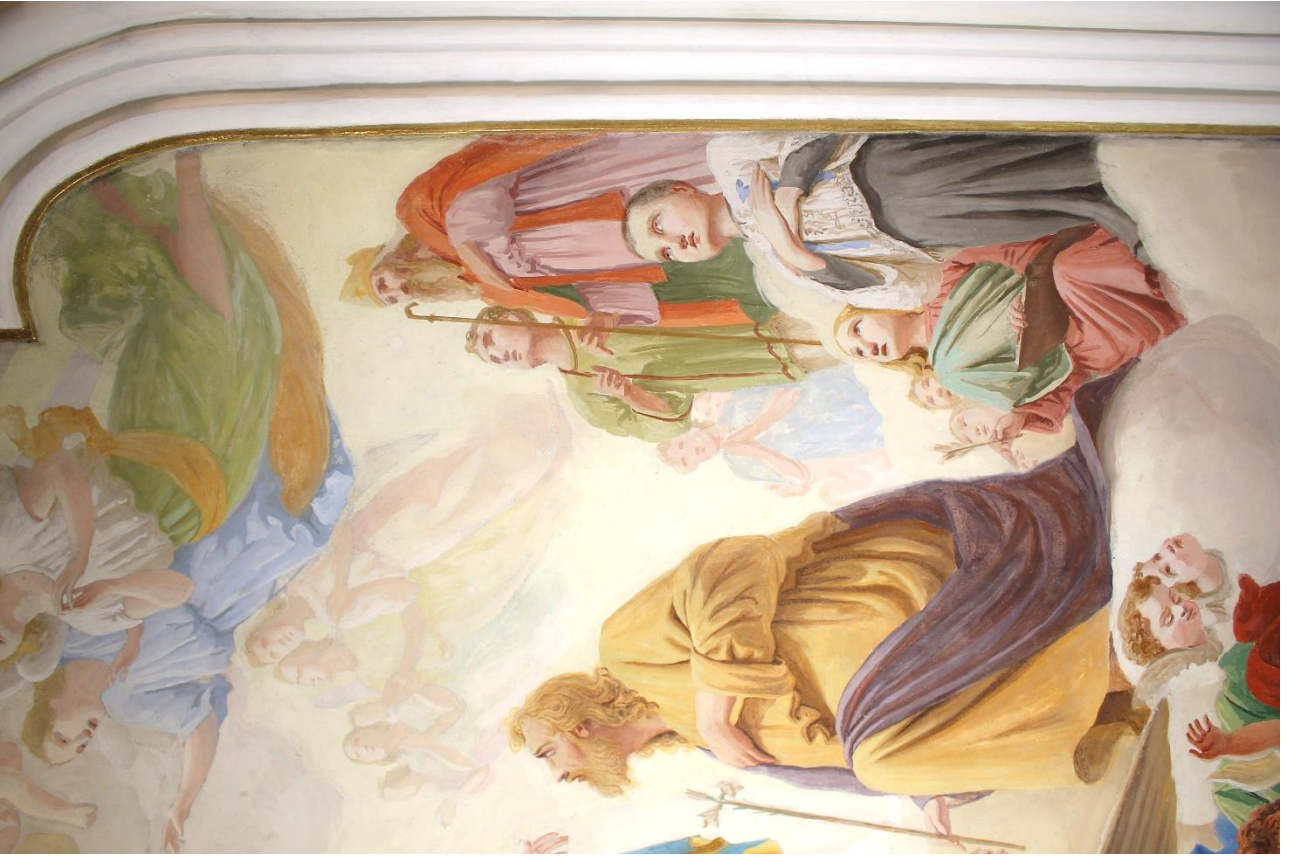
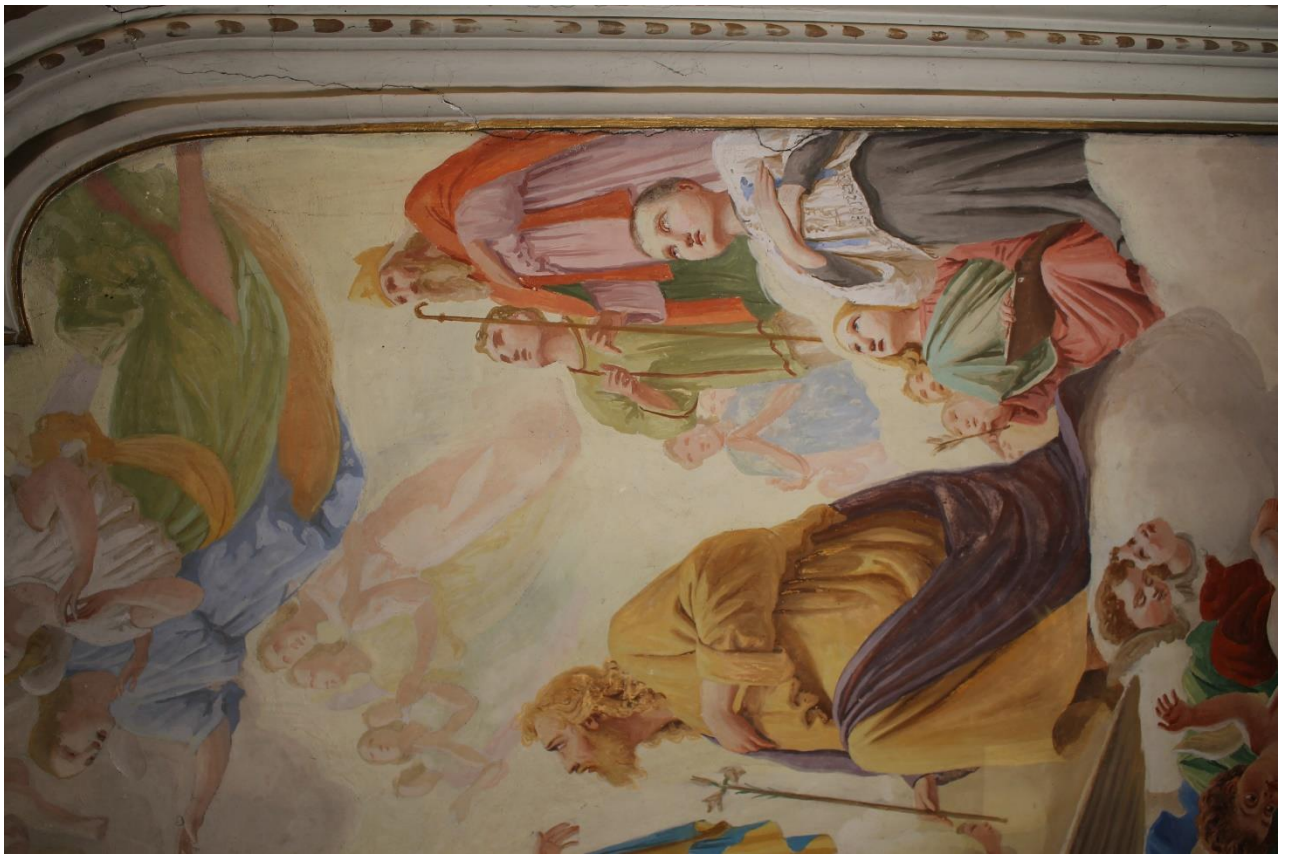
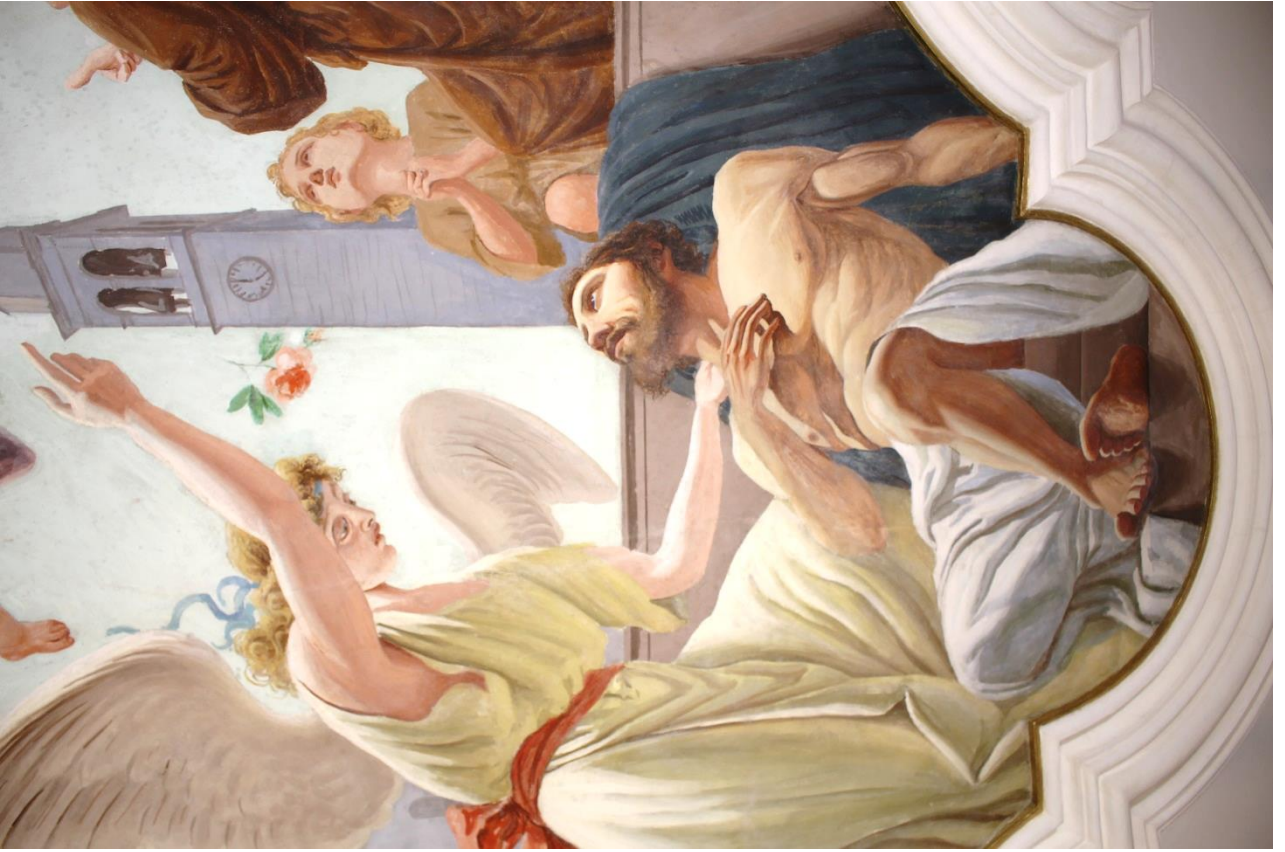
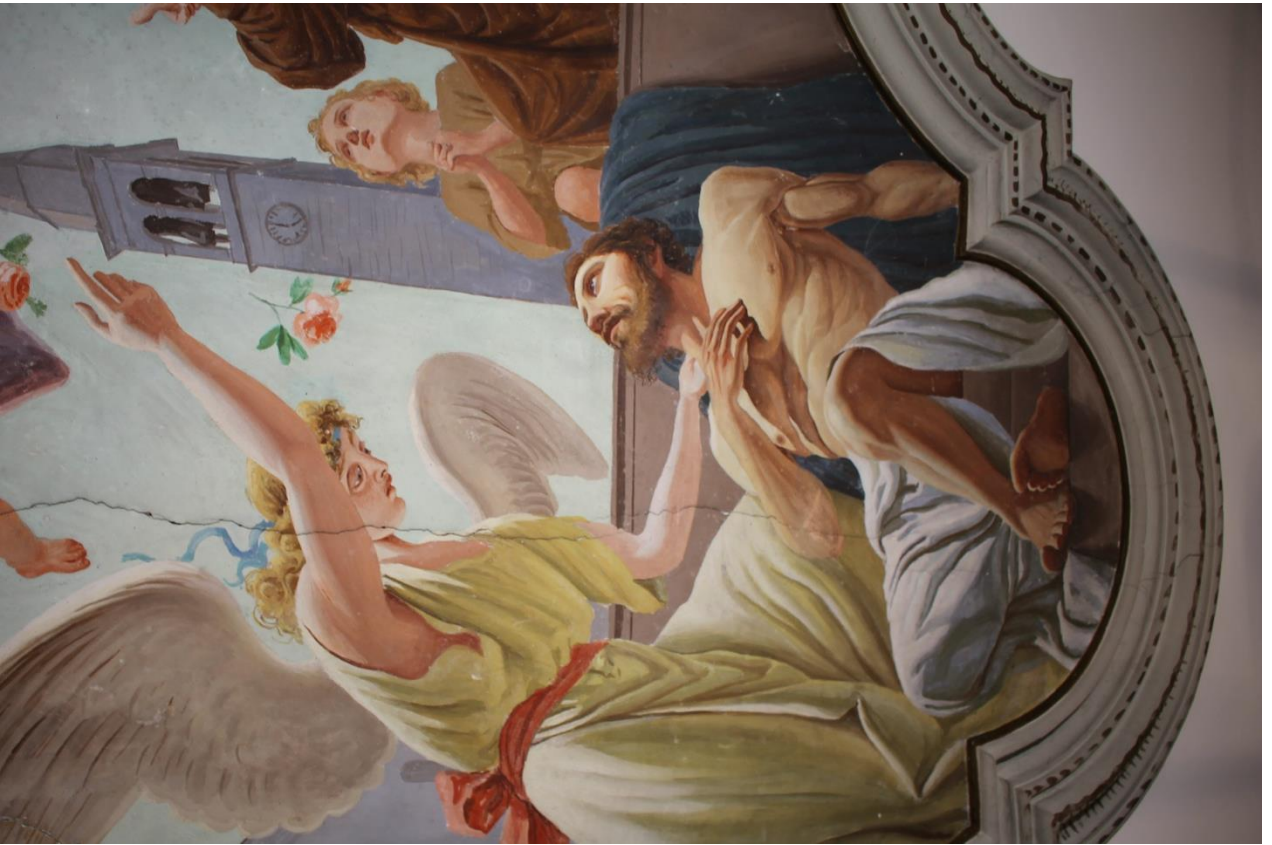
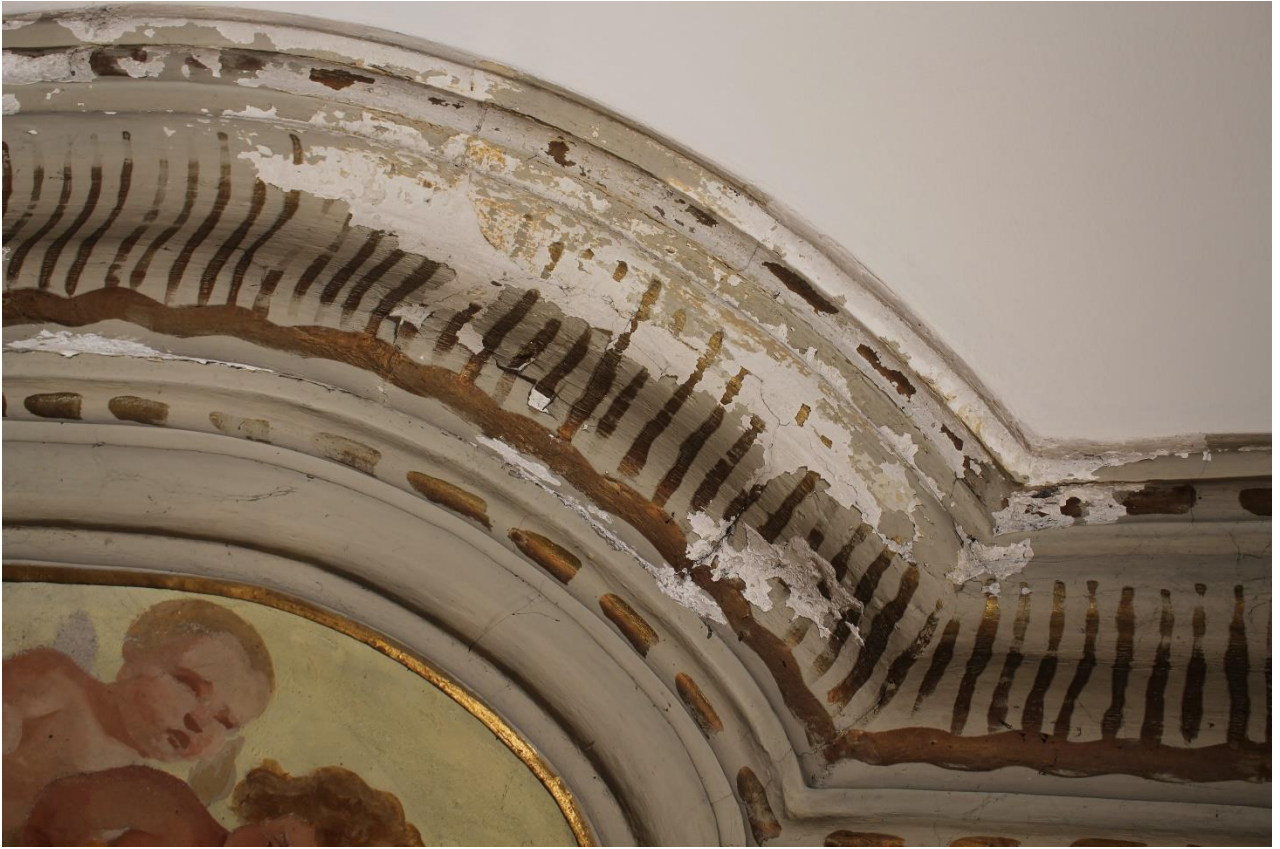
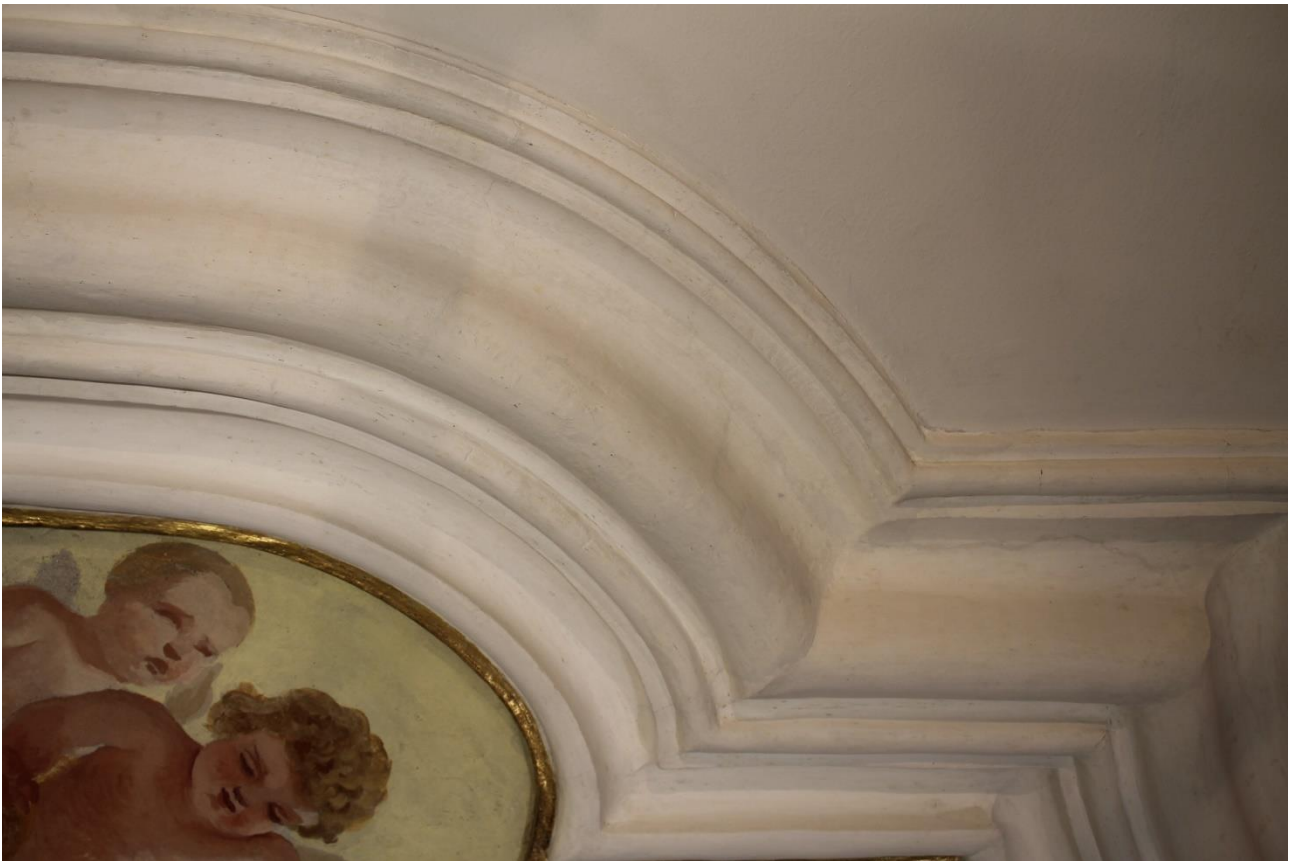
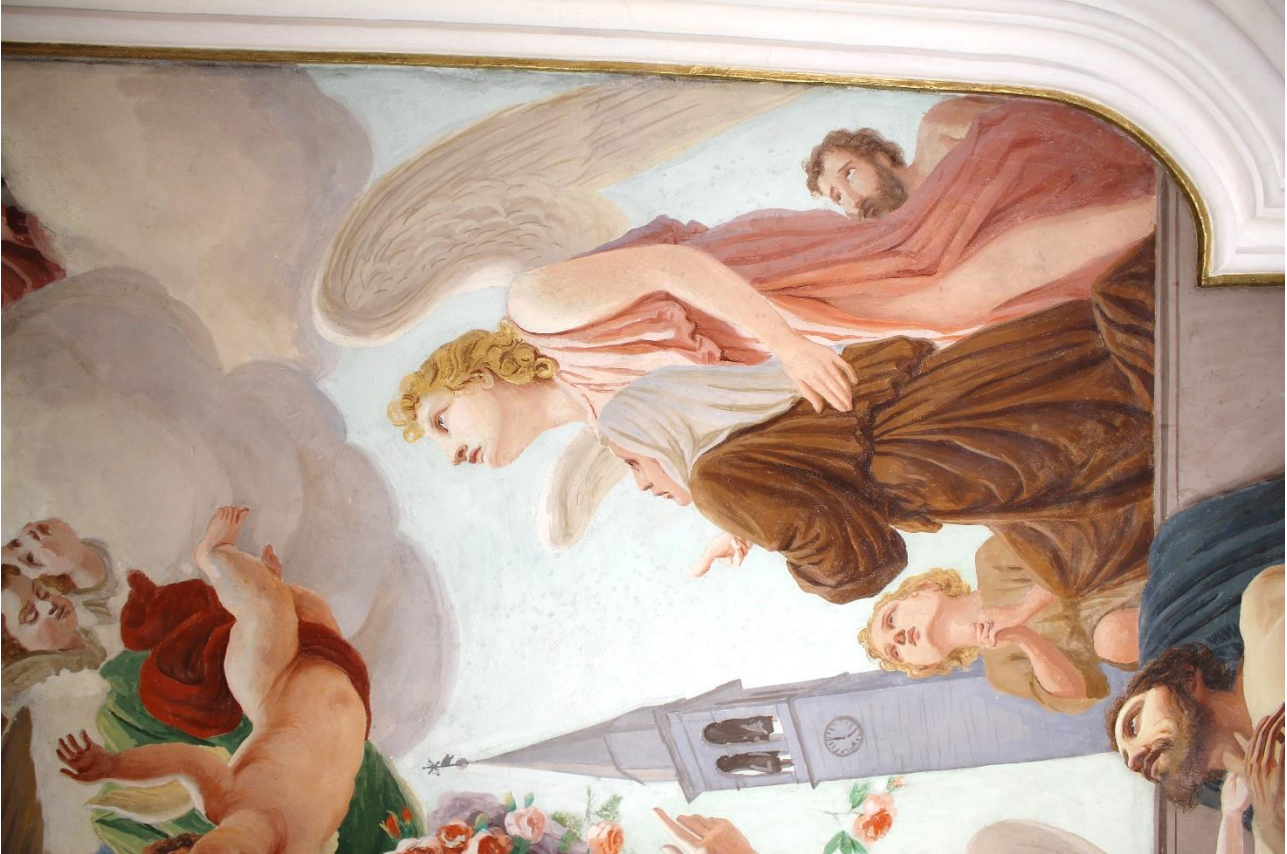
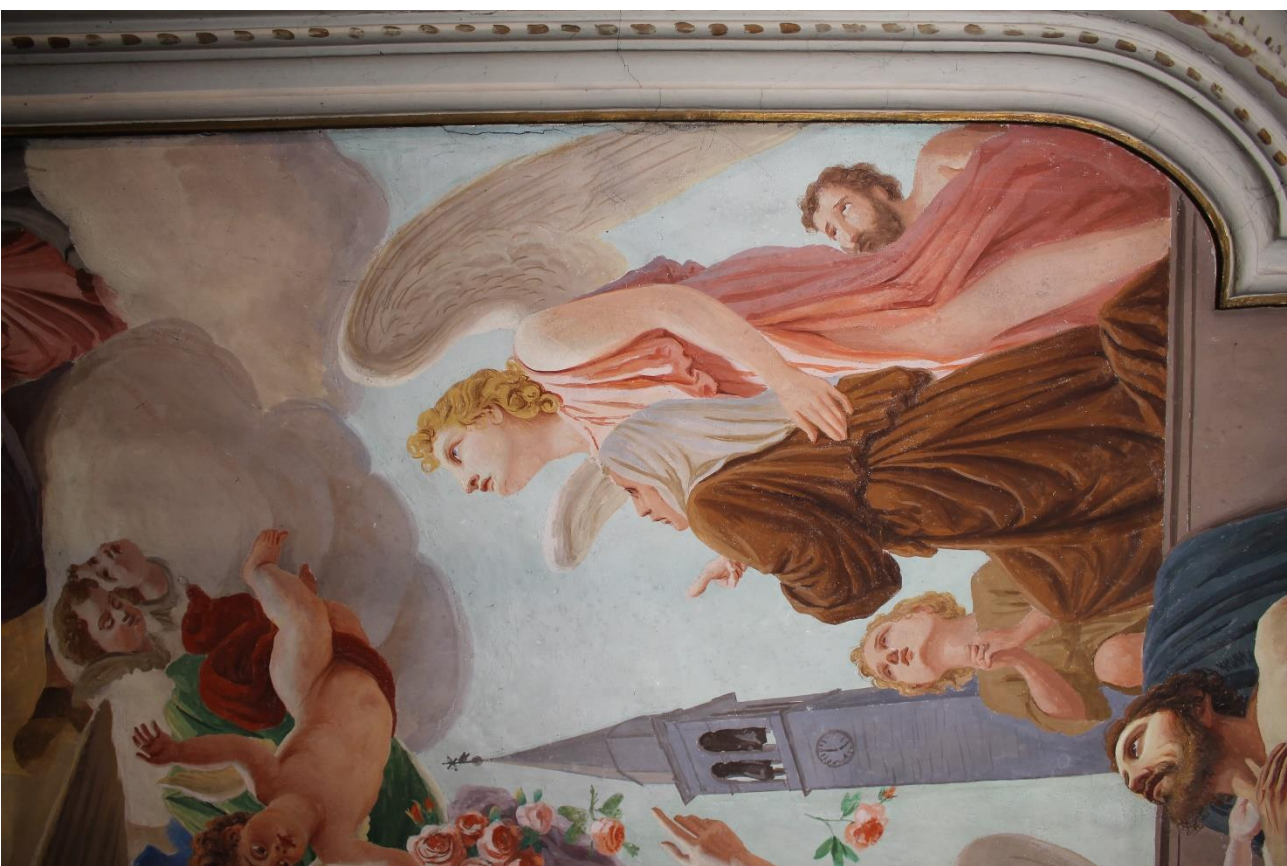
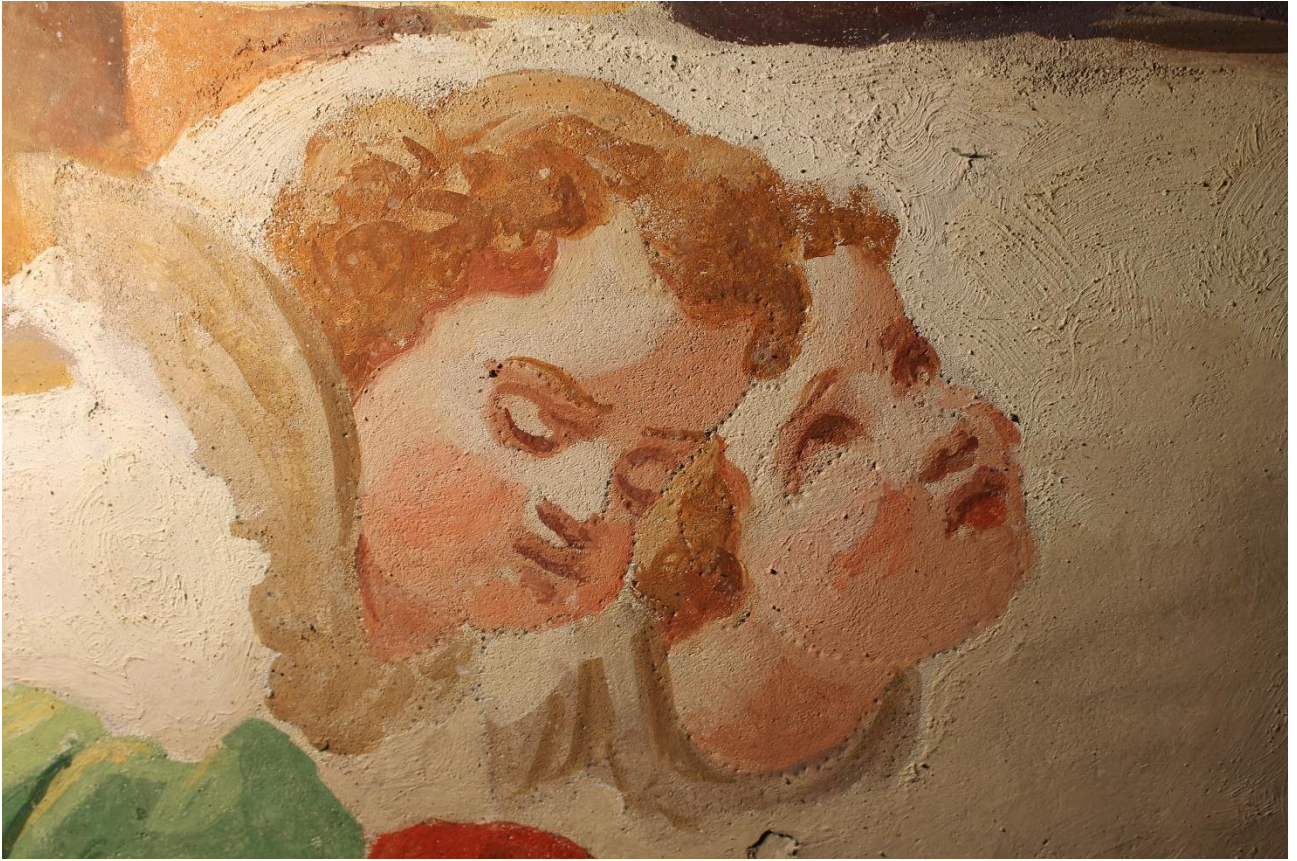
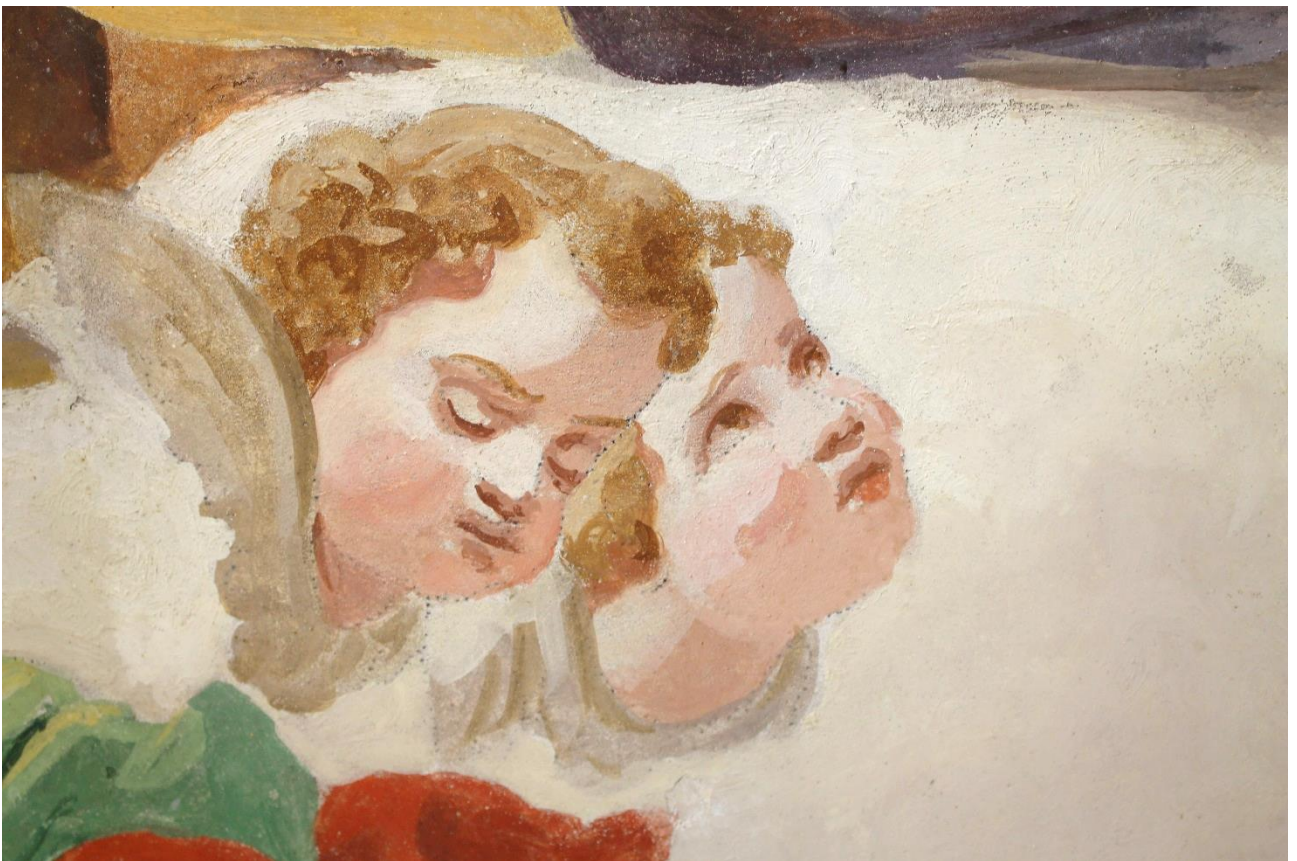
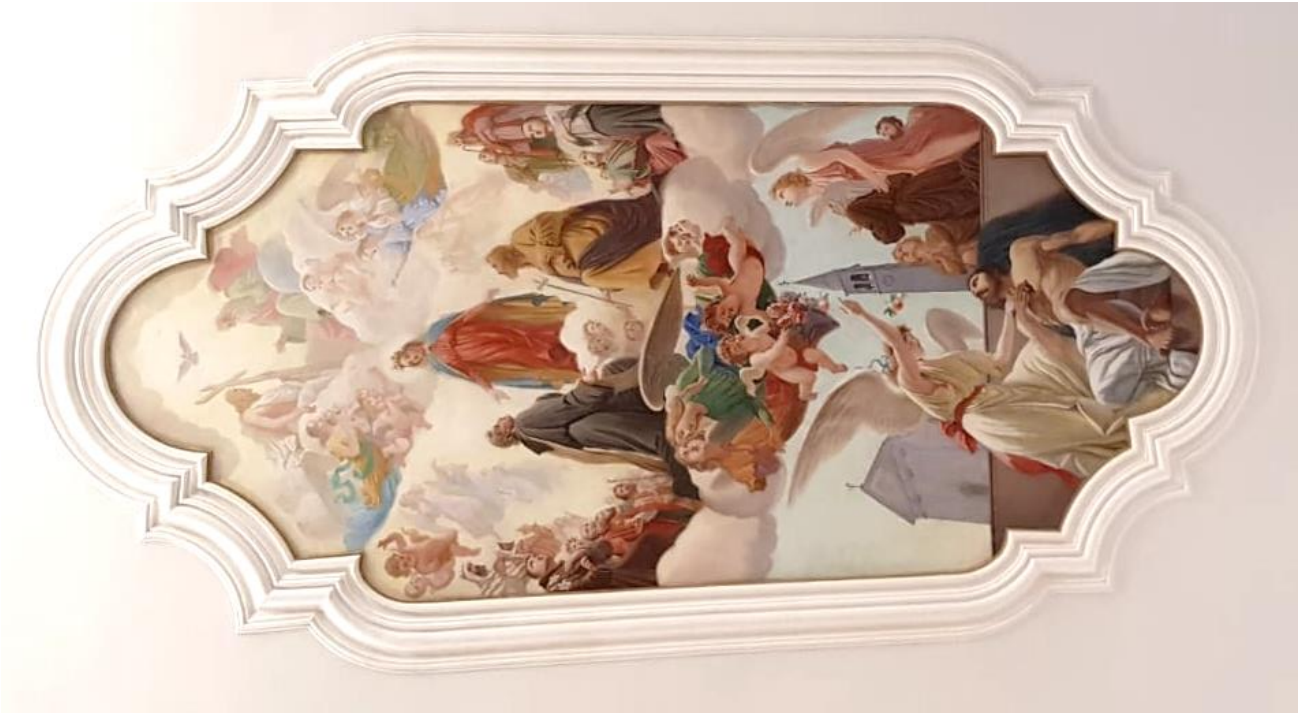
APPENDICE FOTOGRAFICA

Di seguito una sequenza di immagini fotografiche che mettono a confronto l'opera
prima e dopo il restauro
