**Diocesi di Concordia – Pordenone
Parrocchia di San Giovanni Battista
San Giovanni di Polcenigo, Polcenigo (PN)**

RESTAURO DEL CROCIFISSO LIGNEO POLICROMO – SEC. XVII

Chiesa di San Giovanni di Polcenigo (PN)

RELAZIONE TECNICA FINALE

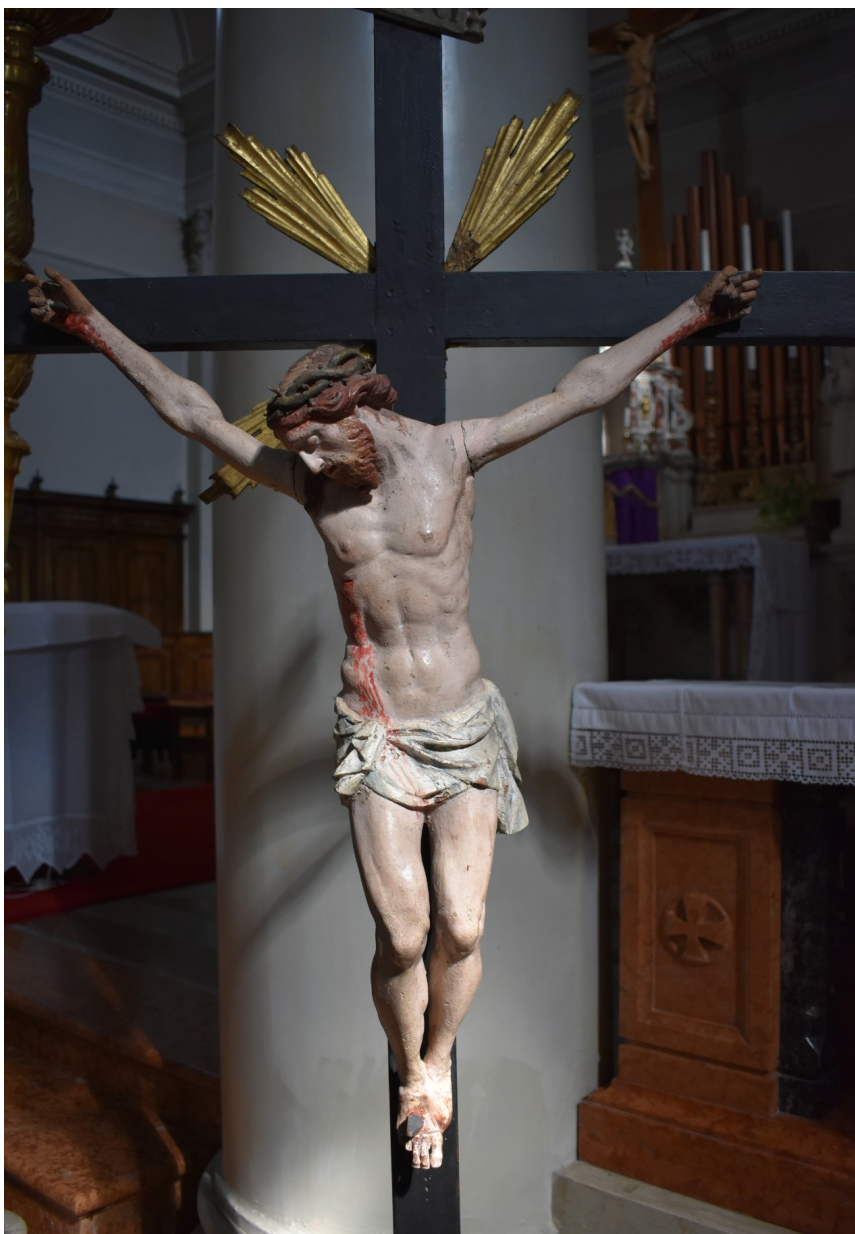
Foto generale prima del restauro

Il Cristo ligneo si presentava in un pessimo stato conservativo, è stata rilevata l'attività di insetti xilofagi nel passato, ma non attivi al momento di inizio restauro. Si rilevavano modeste perdite di supporto a ridosso dei tratti ultimi degli arti superiori (le porzioni distali delle due falangi della mano sinistra, e una della mano destra) ed inferiori (porzione distale del piede destro) fra le aree di giunzione dei singoli pezzi che costituiscono l'opera sono stati rilevati alcuni punti interessati da modeste perdite di preparazione gessosa. (**Fig 1,2**).
